## Kommunales Inventar der Natur- und Landschaftsschutzobjekte

### Inventarblatt

| Objekt-Nr. | | 311b | |
| <b>Flurbezeichnung</b> | Hirslenbach zwischen Weiherareal und Gemeindegrenze zu Affoltern am Albis | | |

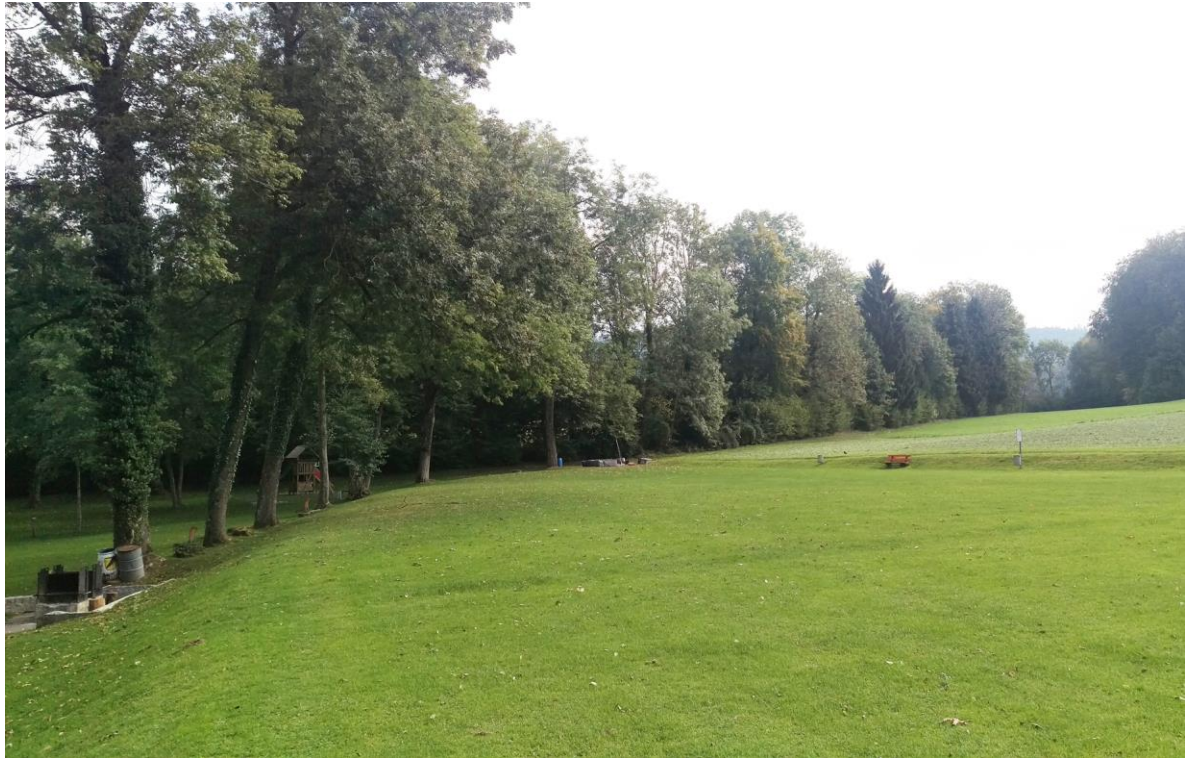
Aufnahme 2013

| | <p><i>vulgare</i>, Schwarzdorn <i>Prunus spinosa</i>, Schwarzer Holunder <i>Sambucus nigra</i>, Weissdorn <i>Crataegus sp.</i>, Wolliger Schneeball <i>Viburnum lantata</i></p> <ul style="list-style-type: none"> <li>▪ mässig bis ausreichend, meist von geringer Tiefe</li> </ul> <p>Zustand Inventarkontrolle 2013</p> <ul style="list-style-type: none"> <li>▪ in Ordnung</li> </ul> |

| <b>Pflegemassnahmen</b> | <ul style="list-style-type: none"> <li>▪ oberhalb und unterhalb der Durchforstung der Hochstämme sehr mässiger Eingriff:</li> <li>▪ Bestehende Strauchschicht zugunsten der langsam wachsenden Arten pflegen</li> <li>▪ Empfohlene Termine: 4- bis 6-jähriger Turnus</li> </ul> <p>Empfehlung Inventarkontrolle 2013:</p> <ul style="list-style-type: none"> <li>▪ Fortsetzung der bisherigen Pflege</li> </ul> |
