Kommunales Inventar der Natur- und Landschaftsschutzobjekte

(vom Gemeinderat Hedingen festgesetzt am 12. Juni 2018)

Inventarblatt

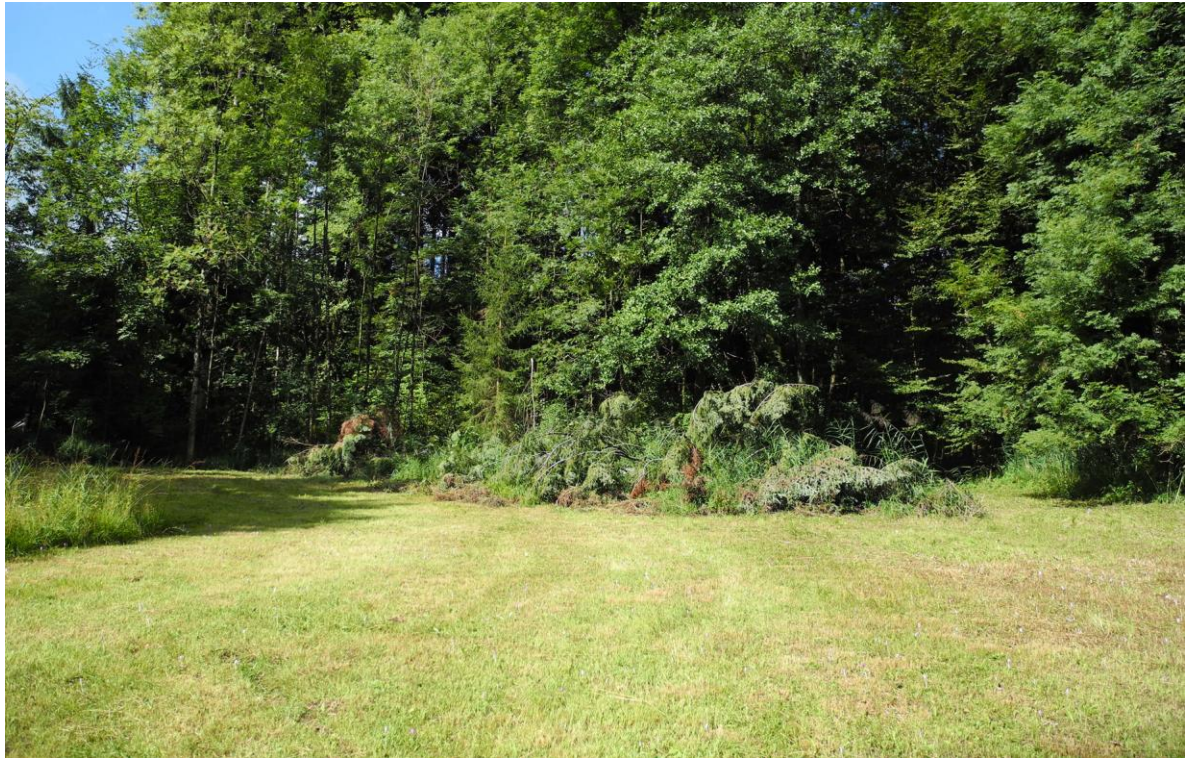
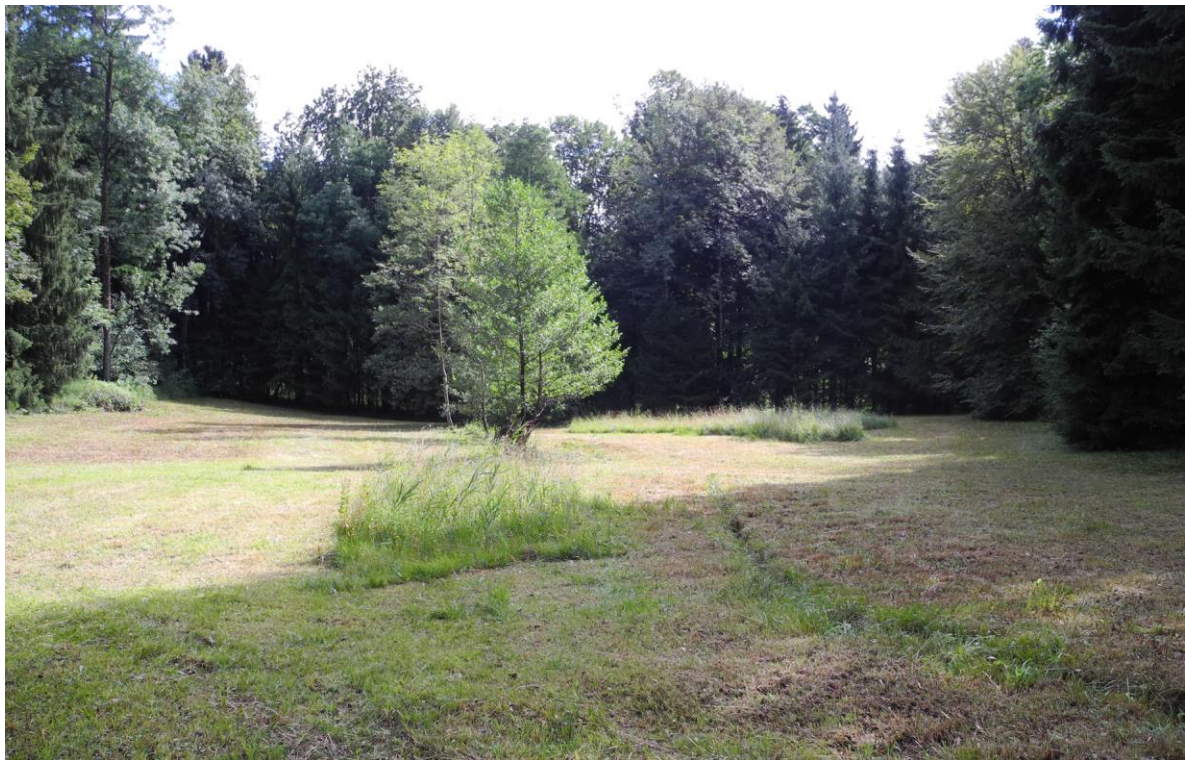
<ul style="list-style-type: none"> ▪ Knäuel-Glockenblume <i>Campanula glomerata</i> ▪ Skabiosen-Flockenblume <i>Centaurea scabiosa</i> ▪ Sumpf-Baldrian <i>Valeriana dioica</i> ▪ Sumpf-Kreuzblümchen <i>Polygala amarella</i> ▪ Teufelsabbiss <i>Succisa pratensis</i> <p><u>Verbreitete Pflanzen</u></p> <ul style="list-style-type: none"> ▪ Gewöhnlicher Gilbweiderich <i>Lysimachia vulgaris</i> ▪ Margerite (Wiesenwucherblume) <i>Leucanthemum vulgare</i> ▪ Ross-Minze <i>Mentha longifolia</i> ▪ Wiesen-Flockenblume <i>Centaurea jacea</i> <p>Fauna, Bestandesaufnahme 1991</p> <p><u>Vollständig geschützte Arten</u></p> <ul style="list-style-type: none"> ▪ Grasfrosch <i>Rana temporaria</i> <p><u>Teilweise geschützte Arten</u></p> <ul style="list-style-type: none"> ▪ Landkärtchen <i>Araschnia levana</i> <p><u>Seltene Arten</u></p> <ul style="list-style-type: none"> ▪ Kaisermantel <i>Argynnis paphia</i> <p>Zustand Inventarkontrolle 2013</p> <ul style="list-style-type: none"> ▪ gut gepflegt ▪ Wald am westlichen Rand ins Gebiet vorgewachsen, ▪ umgestürzte Tanne in Gebiet liegend, ▪ Fläche dahinter nicht mehr gemäht

Schutzziele Funktionen	<ul style="list-style-type: none"> ▪ Erhalt und Förderung als Lebensraum von Tieren und Pflanzen von Riedwiesen ▪ ohne Drainage Schutz des Soltobels vor Erosion durch Wasserrückhalt ▪ landschaftsökologische Bedeutung als verbliebene Riedwiese im Hedingen Wald ▪ Erholungsfunktion in der Seltenheit von Nassgebieten
Gefährdung Schutzmassnahmen	<ul style="list-style-type: none"> ▪ Gefährdung durch Entwässerung und künstliche Bewaldung ▪ Schutz durch entsprechende Unterlassungen, sonst gemäss Pflegemassnahmen
Pflegemassnahmen	<ul style="list-style-type: none"> ▪ einmal pro Jahr ab 1. September mähen, Mähgut entfernen, keine Beweidung ▪ Schnittmassnahmen wie bisher, am westlichen Rand liegende Tanne entfernen, mähen und weiteres Vorwachsen des Waldrandes verhindern ▪ bisherige Abgrenzung belassen

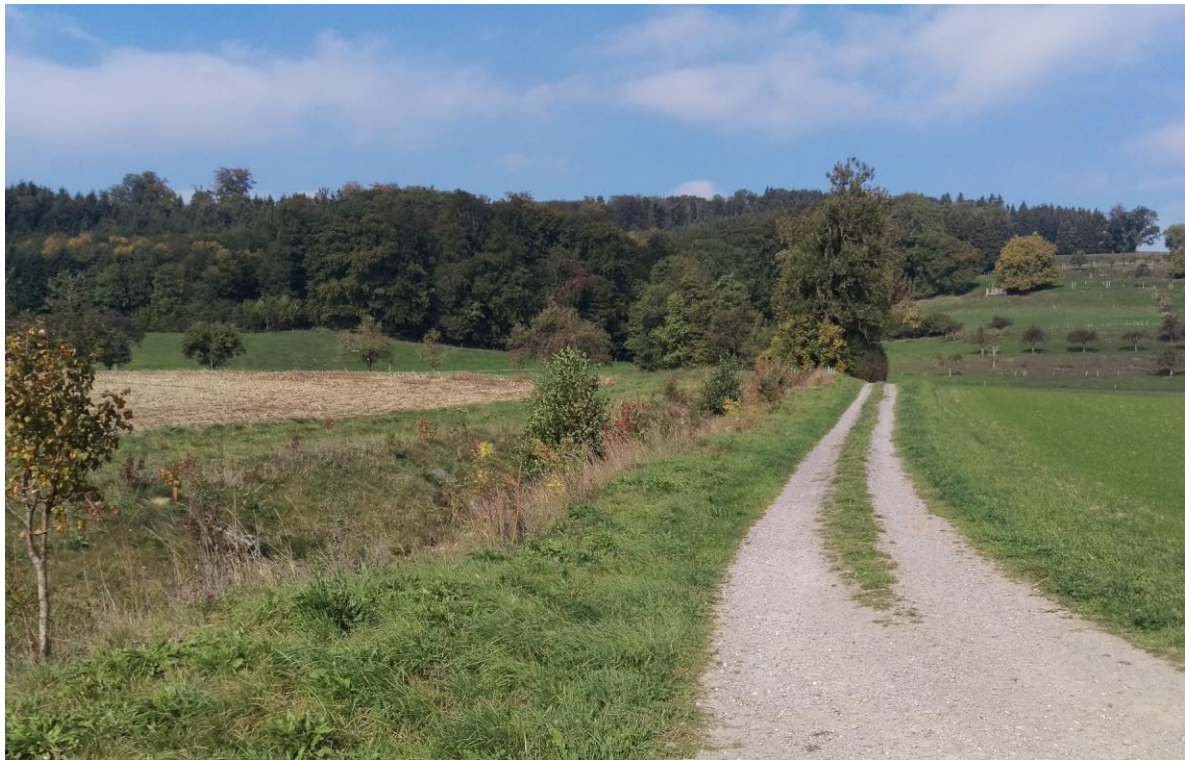
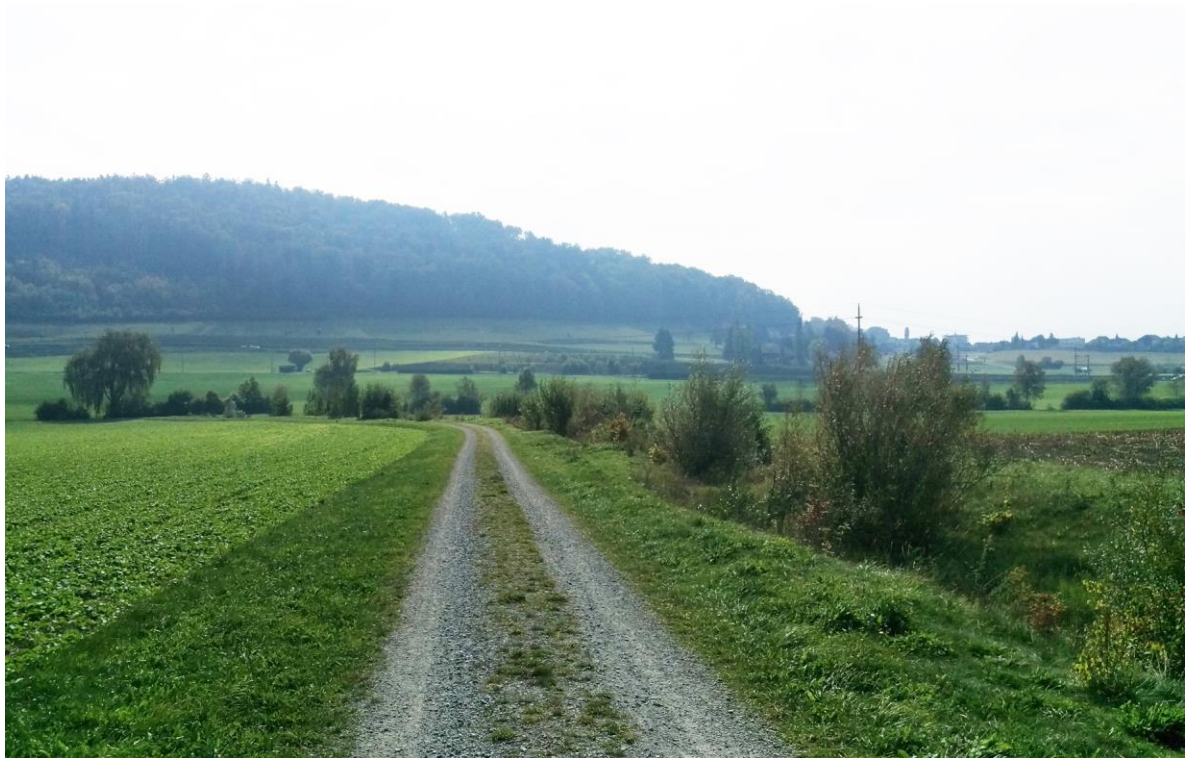
<p>Weissdorn <i>Crataegus sp.</i>, Wildbirne <i>Pyrus pyraster</i>, Wildrose <i>Rosa sp.</i>, Wolliger Schneeball <i>Viburnum lantana</i>, Zwergmispel <i>Sorbus chamaemespilus</i></p> <p><u>Zustand Inventarkontrolle 2013</u></p> <ul style="list-style-type: none"> ▪ Im unteren Abschnitt neu revitalisiert (Stocken bis Einmündung) und mit Jungsträuchern bestockt, begleitet von mageren Wiesenstreifen ▪ Junggehölze u.a. Faulbaum <i>Frangula alnus</i> (auch Pulverholz genannt), Gemeiner Schneeball <i>Viburnum opulus</i>, Gemeines Pfaffenhütchen <i>Euonymus europaea</i>, Kreuzdorn <i>Rhamnus cathartica</i>, Roter Hornstrauch <i>Cornus sanguinea</i> (auch Hartriegel genannt), Schwarzer Holunder <i>Sambucus nigra</i>, Weiden <i>Salix sp.</i>, Weissdorn <i>Crataegus sp.</i>, Wildrose <i>Rosa sp.</i>, Wolliger Schneeball <i>Viburnum lantana</i> ▪ Abgrenzung von Objekt entspricht Bachparzelle
Schutzziele Funktionen	<p>Hagstellung und Bachgehölz</p> <ul style="list-style-type: none"> ▪ Erhalt und Förderung als Lebensraum von fliessgewässertypischen Tieren und Pflanzen sowie von Gehölzen. ▪ Uferschutz im Vordergrund ▪ Bedeutung für die Landschaftsgliederung und landschaftsökologische Funktion ▪ Lieferung von ca. 5 bis 10 Ster Brennholz alle 10 Jahre <p>Feldgehölz</p> <ul style="list-style-type: none"> ▪ Landschaftsgliederung ▪ Neuanpflanzung einer ehemals langen Hecke ▪ Windfang ▪ Erholungsfunktion in der Abwechslung der Geländebedeckung und als Orientierung beim Wandern ▪ Nistmöglichkeit für seltene Vögel

Gefährdung Schutzmassnahmen	<p>Hagstellung und Bachgehölz</p> <ul style="list-style-type: none"> ▪ Gefährdung durch zu nahe an das Bachufer geführte Beweidung und durch Vergrösserung der Viehtränke im oberen Teil ▪ Schutz durch Abgrenzung der Viehweide entlang dem heutigen Grenzverlauf zwischen Kulturland und Ufergelände und durch Begrenzung der Viehtränke nach dem heutigen Stand <p>Feldgehölz</p> <ul style="list-style-type: none"> ▪ Gefährdung durch Überalterung und anstossendes Landwirtschaftsland; bei Beweidung des angrenzenden Landes durch ungenügende Abzäunung; durch Überalterung ▪ Schutz durch richtige Abzäunung und durch gezielte Verjüngung
Pflegemassnahmen	<p>Hagstellung und Bachgehölz</p> <ul style="list-style-type: none"> ▪ Im oberen Teil keine Hochstammentnahme, dagegen mässige Erdünnerung der Haselsträucher <i>Corylus avellana</i>. ▪ Im unteren Teil Durchforstung zur Eliminierung überalteter Stämme und zur Förderung des Nachwuchses ▪ Empfohlene Termine 12- bis 18-jähriger Turnus ▪ Pflege nach der Abzäunung der Viehweide sich wieder einstellenden Sträucher; im oberen Teil angekommene Hochstammarten einzeln und gruppenweise belassen, insgesamt schnell wachsende Arten wie Haselstrauch <i>Corylus avellana</i>, Roter Hornstrauch <i>Cornus sanguinea</i> (auch Hartriegel genannt) und Schwarzer Holunder <i>Sambucus nigra</i> zurückschneiden ▪ Empfohlene Termine: 4- bis 6-jähriger Turnus

- Regelmässige Erdünnung, jedoch nicht ganzes Gehölz auf einmal
- Empfohlene Termine: alle 4 Jahre
- Evtl. im westlichen Teil einzelne Sträucher neu anpflanzen (Containerpflanzen)

- Bisherige/alte Gehölze: Fortsetzung der bisherigen Pflege
- Junggehölze periodisch zurückschneiden, dichte, geschlossene Struktur fördern
- Magerwiesenbereich: 1. Schnitt ab 15. Juni (2 Schnitte pro Jahr), Schnittgut wegführen, keine Düngung, keine Beweidung
- Krautsaum in Böschung: Schnitt ab 1. September (1 Schnitt pro Jahr)

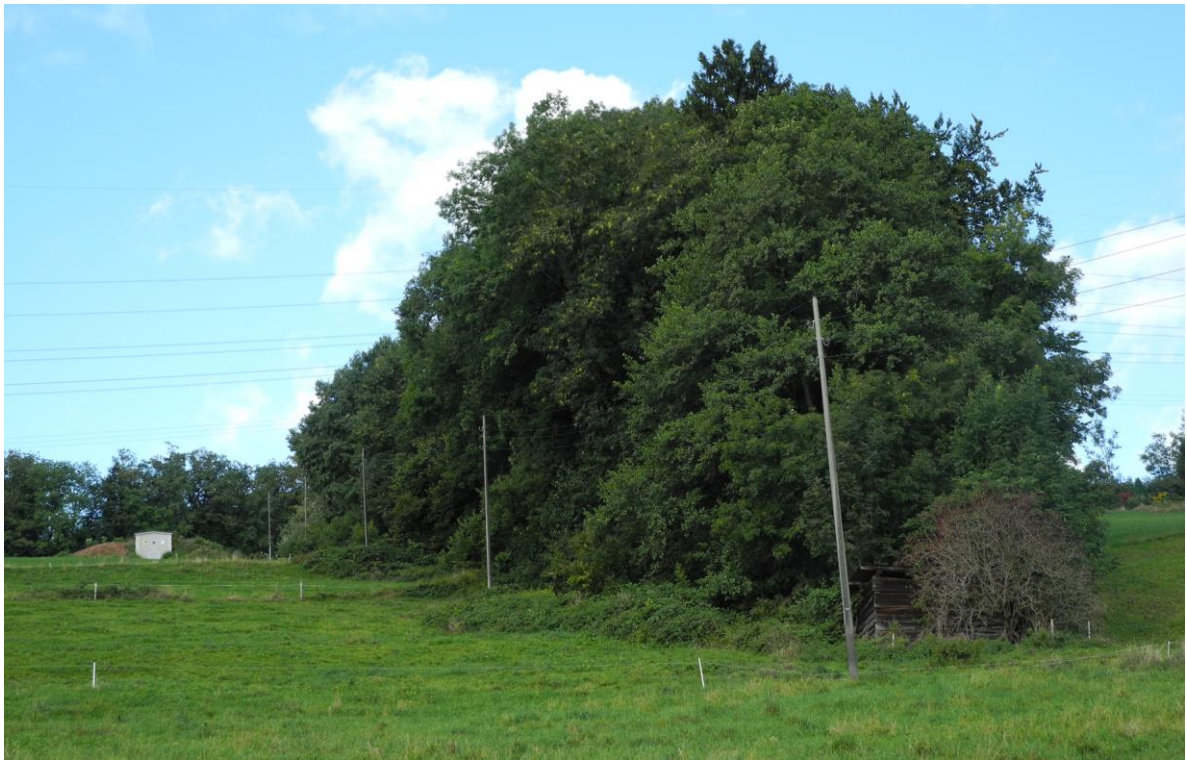
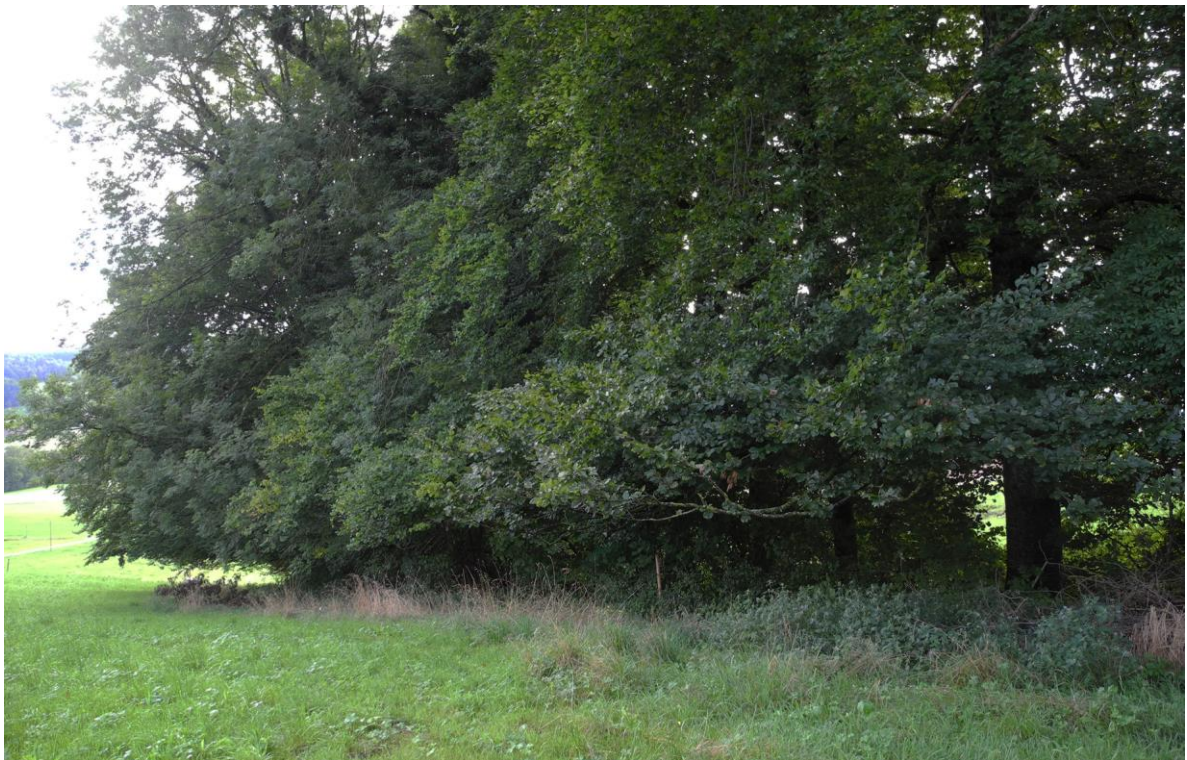
Objekt-Nr. 303

<p><i>sanguinea</i> (auch Hartriegel genannt), Schwarzer Holunder <i>Sambucus nigra</i>, Weissdorn <i>Crataegus sp.</i></p> <ul style="list-style-type: none"> ▪ im allgemeinen spärliche Ausbildung; oberhalb des Nassgebietes fast gänzlich entfernt und dafür einige Weiden <i>Salix sp.</i> eingepflanzt <p>Zustand Inventarkontrolle 2013:</p> <ul style="list-style-type: none"> ▪ Hecke überaltert und deutlich verbreitert, Sträucher sind nach aussen gewachsen
Schutzziele Funktionen	<ul style="list-style-type: none"> ▪ Erhalt und Förderung als Lebensraum von Tieren und Pflanzen von Bachgehölzen ▪ Schutz der Bachhänge vor Erosion ▪ Landschaftsgliederung ▪ landschaftsökologische Bedeutung eines Nassgebietsrestes
Gefährdung Schutzmassnahmen	<p>Gefährdung durch Kahlschlag und durch zu nahe Heranführung der Viehweide an das westliche Bachufer</p> <ul style="list-style-type: none"> ▪ Schutz durch Abzäunung der Viehweide in einem Abstand von 1 bis 3 m vom südlichen Ufer unter Belassung eines Zuganges oberhalb der Hohenbergstrasse und deren zwei unterhalb derselben als Viehtränken

Pflegemassnahmen	<p>Oberhalb der Hohenbergstrasse</p> <ul style="list-style-type: none"> ▪ Wiederherstellung, Ergänzung und Pflege der aufkommenden Sträucher unter Besonderer Förderung von zur Bienenweide geeigneten Arten wie Schneeball <i>Viburnum sp.</i>, Kornelkirsche <i>Cornus mas</i> und Schwarzdorn <i>Prunus spinosa</i>, sowie der Weide <i>Salix sp.</i> ▪ Krumme Fichte <i>Picea abies</i> (auch Rottanne genannt) belassen <p>Im Nassgebiet</p> <ul style="list-style-type: none"> ▪ vorsichtige Durchforstung zur Förderung weniger vertretener Baumarten und der jüngeren Bestockungsglieder sowie der Strauchschicht ▪ Empfohlene Termine: 12- bis 18-jähriger Turnus <p>Unterhalb der Hohenbergstrasse</p> <ul style="list-style-type: none"> ▪ stärkere Durchforstung zugunsten der jüngeren Stämme und der Strauchschicht ▪ drei grosse Fichten <i>Picea abies</i> (auch Rottannen genannt) belassen ▪ Empfohlene Termine: 12- bis 18-jähriger Turnus Kontrolle des Strauchwachstums <p>Empfehlung Inventarkontrolle 2013:</p> <ul style="list-style-type: none"> ▪ dringender Pflegebedarf: Durchforstung der Baum- und Strauchschicht, Anteil der Gemeinen Eschen <i>Fraxinus excelsior</i> reduzieren ▪ Ausdehnung der Hecke wie bisher im Plan belassen, periodisch hervorwachsende Gehölze zurückdrängen ▪ gelegentliche Durchforstung sinnvoll

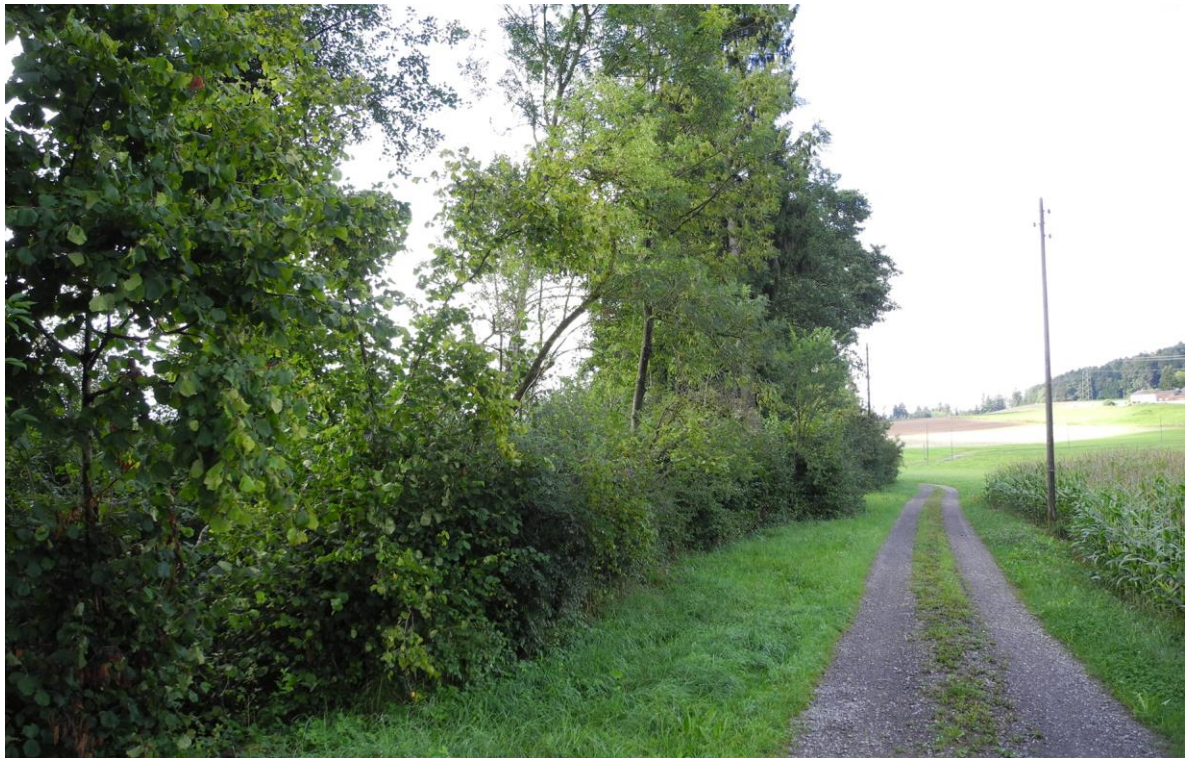
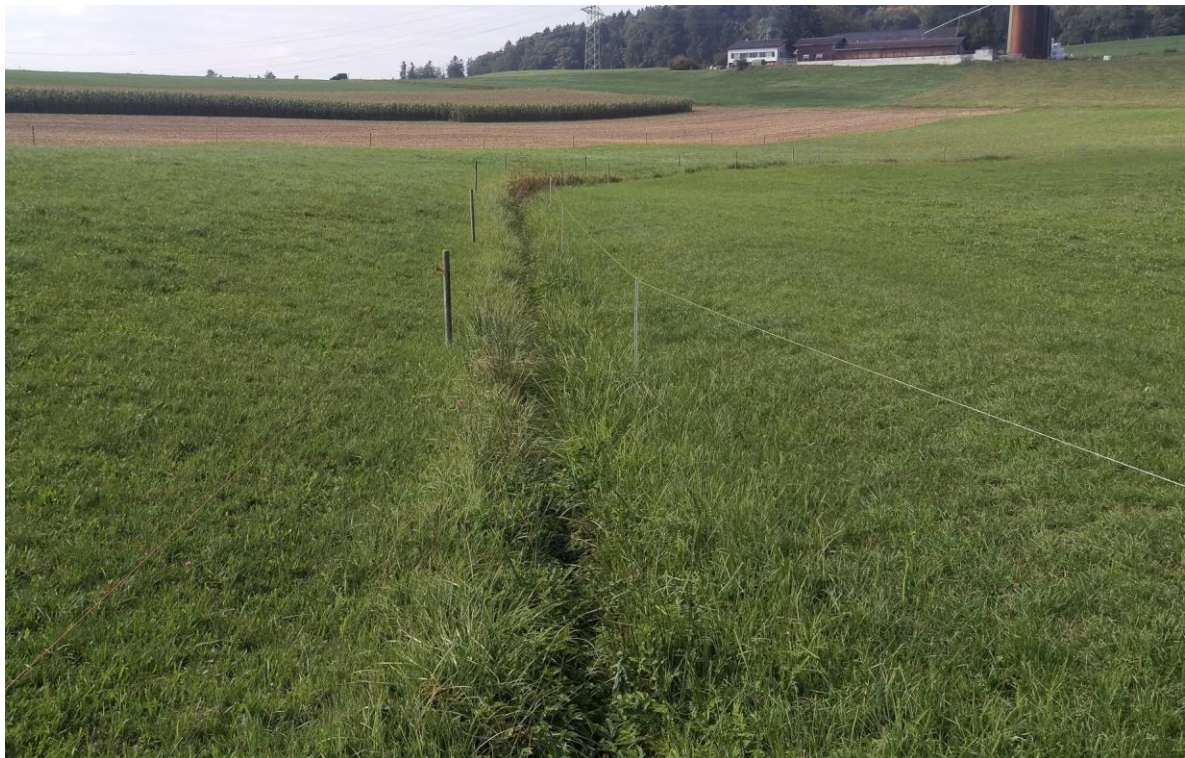
Objekt-Nr. 304

Objektbeschreibung	
Charakter Struktur	<p>Abschnitt Grindelmatten bis Hofibach:</p> <ul style="list-style-type: none"> ▪ beidufriges Bachgehölz, im Mittel 7 m breit, insgesamt 200 m lang mit einzelnen Hochstammgruppen; unter der Starkstrom-Leitung und gegen das Nordostende nur Sträucher ▪ von Nordwest her sanft abfallende Ufer; auf der Südwestseite mässige, bis 3 m hohe Steilufer; wenig eingetieftes, natürliches Bachbett mit ca. 2 % Gefälle <p>Abschnitt Schönrütistrasse bis Grindelmatten</p> <ul style="list-style-type: none"> ▪ offener Bachlauf
Flora Zustand	<p>Hochstämme</p> <ul style="list-style-type: none"> ▪ Fichte <i>Picea abies</i> (auch Rottanne genannt) stark vertreten, Gemeine Esche <i>Fraxinus excelsior</i>, Rot-Erle <i>Alnus rubra</i>, zwei kräftige Stieleichen <i>Quercus robur</i>, und Weiden <i>Salix sp.</i> <p>Sträucher:</p> <ul style="list-style-type: none"> ▪ Gemeiner Schneeball <i>Viburnum opulus</i>, Haselstrauch <i>Corylus avellana</i>, Heckenrose <i>Rosa sp.</i>, Liguster <i>Ligustrum vulgare</i>, Roter Hornstrauch <i>Cornus sanguinea</i> (auch Hartriegel genannt), Schwarzer Holunder <i>Sambucus nigra</i>, reichlich Schwarzdorn <i>Prunus spinosa</i> und Weissdorn <i>Crataegus sp.</i>, Wolliger Schneeball <i>Viburnum lantana</i> ▪ auf dem Südostufer gut ausgebildet, auf dem nordwestlichen sehr mangelhaft <p>Zustand Inventarkontrolle 2013:</p> <ul style="list-style-type: none"> ▪ Bachgehölz: in Ordnung ▪ oberer Bachabschnitt: unbestockte Uferbereiche mit Wiesen- und Hochstaudensäumen und Gehölz mit Schwarz-Erlen <i>Alnus glutinosa</i> und Weiden <i>Salix sp.</i> (bei Einmündung in Hofibach) ebenfalls ins Inventarobjekt integrieren.

Schutzziele Funktionen	<ul style="list-style-type: none"> ▪ Erhalt und Förderung als Lebensraum von Tieren und Pflanzen von Bachgehölzen und unbestockten Uferbereichen. ▪ Schutz der Ufer gegen Einstürzen ▪ Landschaftsgliederung: Markierung eines, hier noch natürlichen Bachverlaufes ▪ Erholungsfunktion: Spazierwegbegleiter ▪ Abschnitt Grindelmatten bis Schönrütistrasse soll offen (unbestockt) bleiben
Gefährdung Schutzmassnahmen	<ul style="list-style-type: none"> ▪ Gefährdung durch zu nahe an das Ufer geführte Beweidung und durch Ausmähen am Nordwestufer ▪ Schutz durch temporäre Abzäunung westlich der Grindelstrasse und durch Einzäunung der Viehweide auf dem Südostufer
Pflegemassnahmen	<ul style="list-style-type: none"> ▪ Kontrolle des Aufkommens der Strauchschicht ▪ Empfohlene Termine: Pflege der Strauchschicht 4- bis 6-jähriger Turnus <p>Empfehlung Inventarkontrolle 2013:</p> <ul style="list-style-type: none"> ▪ Bachgehölze: Fortsetzung der bisherigen Pflege ▪ Ausscheidung von extensiv genutzten Krautsäumen entlang der Gehölze ▪ unbestockte Uferbereiche: extensive Schnittnutzung, kein Gehölz ▪ Hochstaudensäume: ein Schnitt pro Jahr, ab. 1. September ▪ Wiesensäume: zwei Schnitte pro Jahr, ab 15. Juni

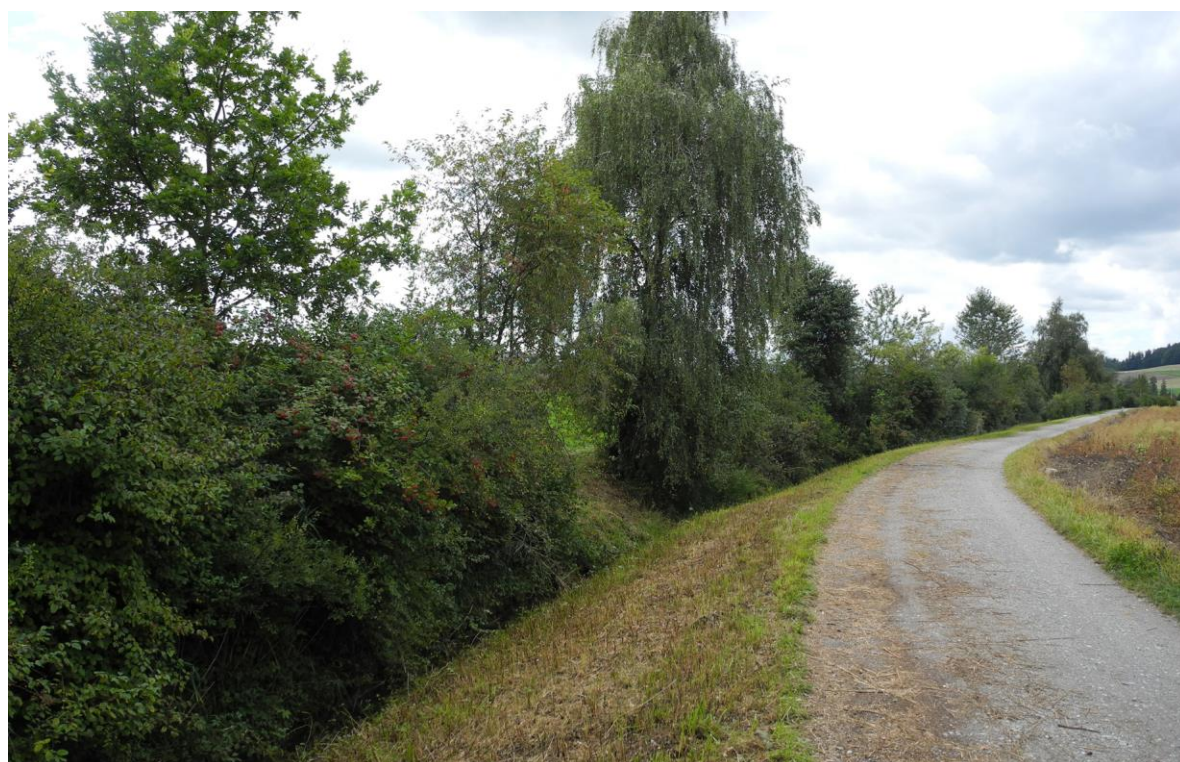
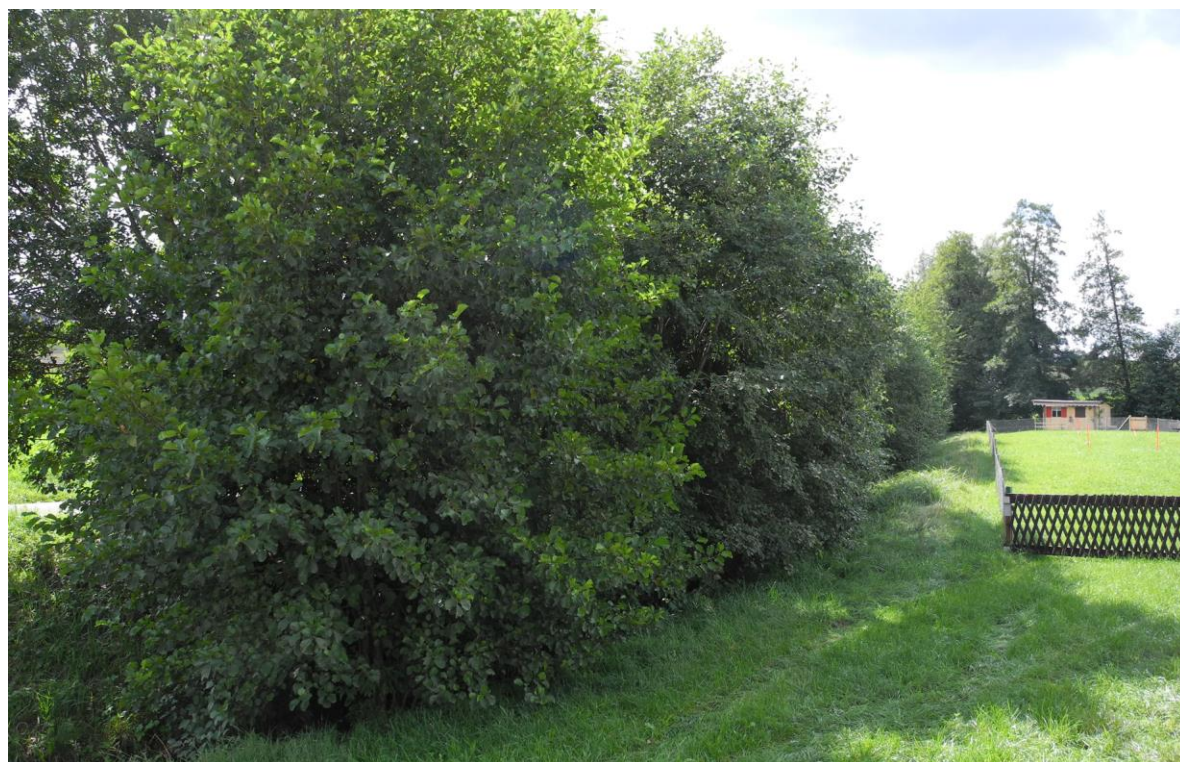
Objektbeschreibung	
Charakter Struktur	<ul style="list-style-type: none"> ▪ beidufriges Bachgehölz, im Mittel 7 m breit mit einer Erweiterung nahe dem Schützenhaus bis zu 15 m und einer Länge von ca. 300 m ▪ kein namhaftes Bachgefälle, weder im natürlichen Bachbett westlich der Moosstrasse, noch im begradigten östlich davon ▪ 2 bis 3 m hohe Steil- (bzw. Normalprofil-)ufer auf der ganzen Strecke
Flora Zustand	<p>Hochstämme</p> <ul style="list-style-type: none"> ▪ Birke <i>Betula sp.</i>, Eiche <i>Quercus sp.</i>, Feldahorn <i>Acer campestre</i>, Gemeine Esche <i>Fraxinus excelsior</i>, Rot-Erle <i>Alnus rubra</i> und Weide <i>Salix sp.</i>; südöstlich des Schützenhauses in genügender Anzahl und Dichte vertreten, nordöstlich davon in eher spärlich ausgestatteten Gruppen <p>Sträucher:</p> <ul style="list-style-type: none"> ▪ Geissblatt <i>Lonicera</i>, Gemeiner Schneeball <i>Viburnum opulus</i> Gemeines Pfaffenhütchen <i>Euonymus europaea, sp.</i> Haselstrauch <i>Corylus avellana</i>, Roter Hornstrauch <i>Cornus sanguinea</i> (auch Hartriegel genannt), wenig Traubenkirsche <i>Prunus padus</i>, Weide <i>Salix sp.</i>, Wolliger Schneeball <i>Viburnum lantana</i> ▪ ausreichend westlich der Moosstrasse, lückig südöstlich des Schützenhauses; entlang der Eimattstrasse beidufrig gänzlich fehlend <p>Zustand Inventarkontrolle 2013:</p> <ul style="list-style-type: none"> ▪ Bachgehölze: in Ordnung ▪ Krautsäume mit Hochstauden und Schilf <i>Phragmites australis</i> ▪ Objekt um zusätzlichen Bereich (Breitmatten bis Eimatten) ergänzen: Bachlauf mit Busch- und Baumgruppen, sowie mit unbestockten Böschungsabschnitten; vielfältige Gehölzzusammensetzung u.a. Birke <i>Betula sp.</i>, Eiche <i>Quercus sp.</i>, Gemeine Esche <i>Fraxinus excelsior</i>, Gemeiner Kreuzdom <i>Rhamnus cathartica</i>, Gemeiner Schneeball <i>Viburnum opulus</i>, Gemeines Pfaffenhütchen <i>Euonymus</i>

<p><i>europaea</i>, Liguster <i>Ligustrum vulgare</i> Roter Hornstrauch <i>Cornus sanguinea</i> (auch Hartriegel genannt), Weide <i>Salix sp.</i>, Schwarzdorn <i>Prunus spinosa</i>, Schwarzer Holunder <i>Sambucus nigra</i>, etc.</p>
<p>Schutzziele Funktionen</p>	<ul style="list-style-type: none"> ▪ Erhalt und Förderung als Lebensraum von Tieren und Pflanzen von Bachgehölzen und unbestockten Bachabschnitten ▪ Landschaftsgliederung und Kaschierung des Schützenhauses im Vordergrund ▪ Erholungsfunktion in der Abwechslung der Geländebedeckung und als Orientierung beim Wandern
<p>Gefährdung Schutzmassnahmen</p>	<ul style="list-style-type: none"> ▪ Gefährdung durch Ausmähen zwischenen Bachlauf und Strasse sowie durch exessive Beweidung bis an die Bachufer ▪ Schutz durch Unterlassen des Ausmähens und durch Abgrenzung der Weide <i>Salix sp.</i> auf beiden Ufern
<p>Pflegemassnahmen</p>	<ul style="list-style-type: none"> ▪ Sehr mässige Durchforstung der Hochstämme, besonders südöstlich des Schützenhauses. Empfohlene Termine: 12- bis 18-jähriger Turnus ▪ Förderung des Aufkommens einer Strauchschicht durch Bodenverwundung und Freihalten von Gras ▪ Empfohlene Termine: Kontrolle und Pflege in 2- bis 3-jährigem Turnus; derart, dass die nachbarrechtlichen Bestimmungen von Artikel 169 EG zum ZGB sinngemäss eingehalten werden <p>Empfehlung Inventarkontrolle 2013:</p> <ul style="list-style-type: none"> ▪ Fortsetzung der bisherigen Pflege ▪ periodisch abschnittweise verjüngen ▪ Krautsäume und Wiesen im neu integrierten Abschnitt: 1 Schnitt pro Jahr, ab. 1. September, Schnittgut wegführen, keine Düngung ▪ Wiesenbereiche: 2 Schnitte pro Jahr, ab. 15. Juni, Schnittgut wegführen, keine Beweidung

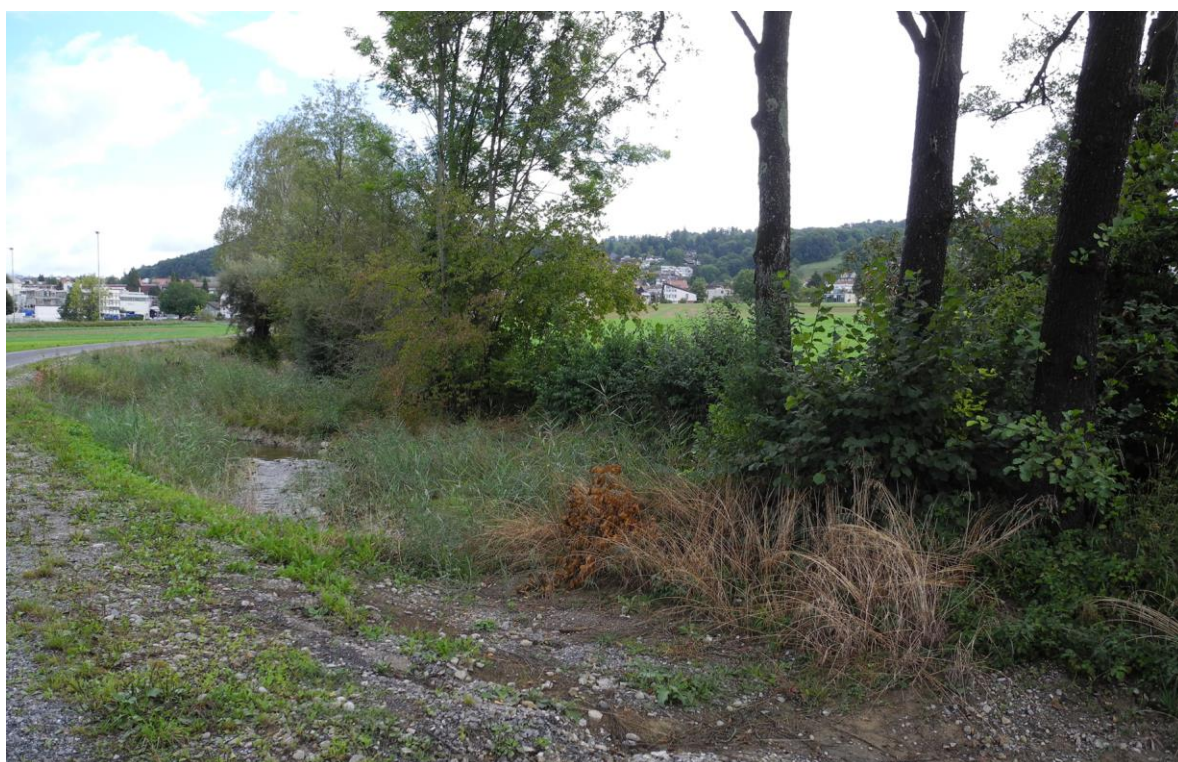
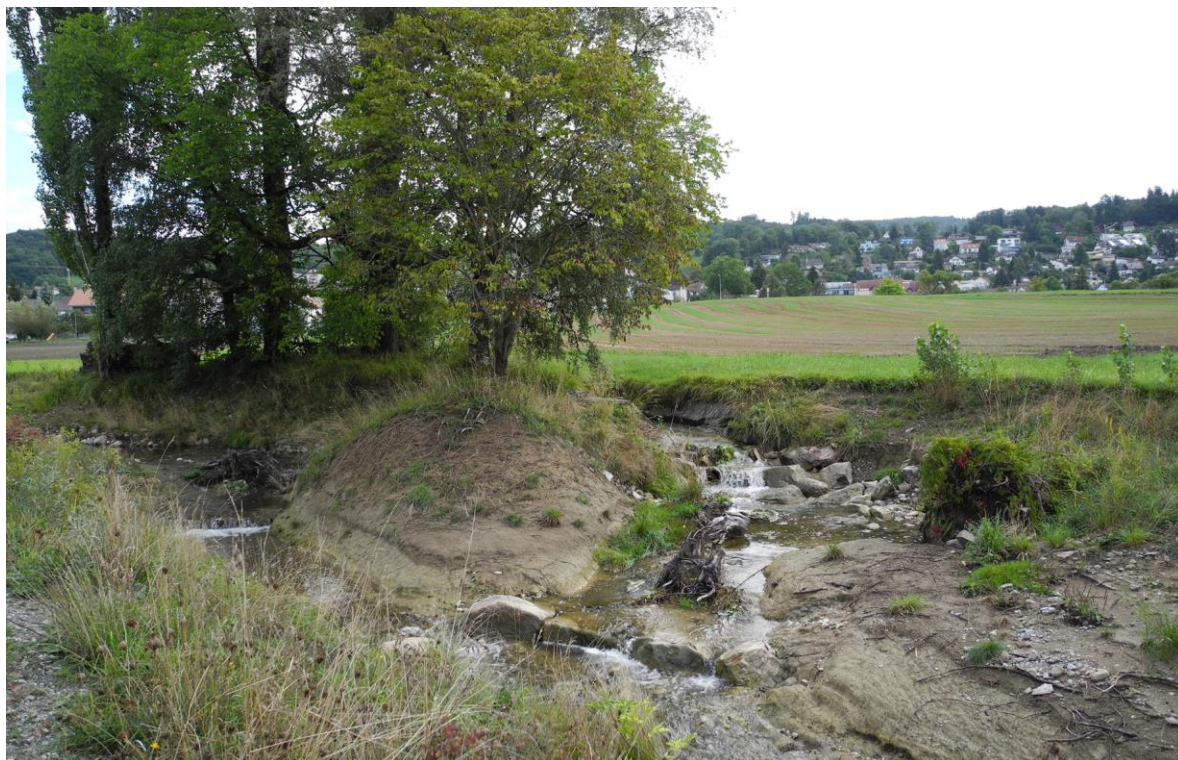
Objekt-Nr. 306

Objektbeschreibung	
Charakter Struktur	<ul style="list-style-type: none"> ▪ beide Ufer begleitendes Bachgehölz, 5 bis 10 m breit und 670 m lang und hier noch natürlichen, Steilufer von 1 bis 3 m bildenden, Hofibachbett, das ein mittleres Gefälle von ca. 2 % einhält
Flora Zustand	<p>Hochstämme</p> <ul style="list-style-type: none"> ▪ Bergahorn <i>Acer pseudoplatanus</i>, Gemeine Esche <i>Fraxinus excelsior</i>, Schwarz-Erle <i>Alnus glutinosa</i>, grösstenteils lückenlos, stellenweise in Gruppen vorherrschend; vereinzelt Bergulme <i>Ulmus glabra</i>, Feldahorn <i>Acer campestre</i> und Holz-Apfelbaum <i>Malus sylvestris</i> <p>Sträucher</p> <ul style="list-style-type: none"> ▪ Brombeere <i>Rubus sp.</i>, Feldahorn <i>Acer campestre</i>, Gemeiner Schneeball <i>Viburnum opulus</i>, Gemeines Pfaffenhütchen <i>Euonymus europaea</i>, Himbeere <i>Rubus idaeus</i>, Roter Hornstrauch <i>Cornus sanguinea</i> (auch Hartriegel genannt), Schwarzdorn <i>Prunus spinosa</i> ▪ stellenweise lückenhaft <p>Zustand Inventarkontrolle 2013:</p> <ul style="list-style-type: none"> ▪ Abschnitt (Litzistrasse bis Gemeindegrenze Affoltern a.A.) ins Objekt integriert: ▪ frisch revitalisiert, Bach mit Mäander, Baum- und Strauchgruppen, sowie Hochstaudenfluren und neu gepflanzten Buschgruppen ▪ div. Gehölzarten: Birke <i>Betula sp.</i>, Eiche <i>Quercus sp.</i>, Gemeiner Schneeball <i>Viburnum opulus</i>, Gemeines Pfaffenhütchen <i>Euonymus europaea</i>, Liguster <i>Ligustrum vulgare</i>, Pyramidenpappel <i>Populus nigra ssp. pyramidalis</i>, Roter Hornstrauch <i>Cornus sanguinea</i> (auch Hartriegel genannt), Schwarzer Holunder <i>Sambucus nigra</i>, Silberweide <i>Salix alba</i>, Wildrose <i>Rosa sp.</i> etc.

Schutzziele Funktionen	<ul style="list-style-type: none"> ▪ Erhalt und Förderung als Lebensraum von Tieren und Pflanzen von Bachgehölzen und unbestockten Ufer- und Krautsäumen ▪ Schutz der Bacheinhänge vor Erosion vorrangig ▪ Landschaftsgliederung durch Markierung eines noch natürlichen Bachverlaufes ▪ Erholungsfunktion als Begleiter auf der Wanderung zum Naturschutzgebiet Andresenweiher
Gefährdung Schutzmassnahmen	<ul style="list-style-type: none"> ▪ Gefährdung durch Überbauung, Kahllegung, Ausmähen der Bacheinhänge und Ablagerung von Mähgut in ihnen ▪ Schutz durch entsprechende Unterlassungen und Abgrenzung der Viehweide gegen das westliche Bachufer auf ca. 3 m Abstand
Pflegemassnahmen	<ul style="list-style-type: none"> ▪ überalterte Weiden <i>Salix sp.</i> entfernen oder zum Kopfbetrieb einkürzen, Ulme <i>Ulmus sp.</i> und Holzapfel <i>Malus sylvatica</i> fördern, Roterlen <i>Alnus rubra</i> erdünnern ▪ Strauchschicht zugunsten der langsam wachsenden Arten wie Gemeiner Kreuzdorn <i>Rhamnus cathartica</i>, Gemeines Pfaffenhütchen <i>Euonymus europaea</i>, Schwarzdorn <i>Prunus spinosa</i> und Weissdorn <i>Crataegus sp.</i> ▪ Empfohlene Termine: 4- bis 6-jähriger Pflageeturnus <p>Empfehlung Inventarkontrolle 2013:</p> <ul style="list-style-type: none"> ▪ bisher bestehende Gehölze: Pflege wie bisher ▪ neu gepflanzte Gehölze: Entwicklungspflege, anschliessend periodisch abschnittsweise verjüngen ▪ Hochstaudenbereiche: ein Schnitt pro Jahr, ab 1. September ▪ Wiesenbereiche: in der Regel zwei Schnitte pro Jahr, ab 15. Juni

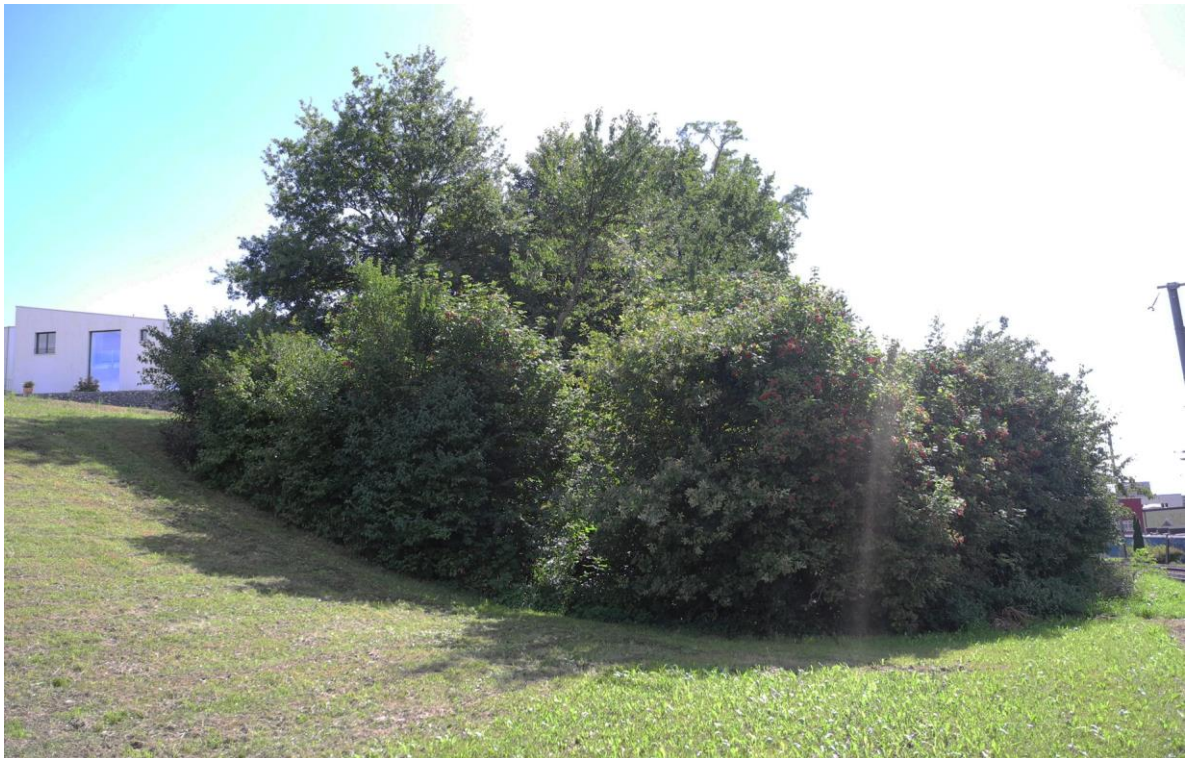
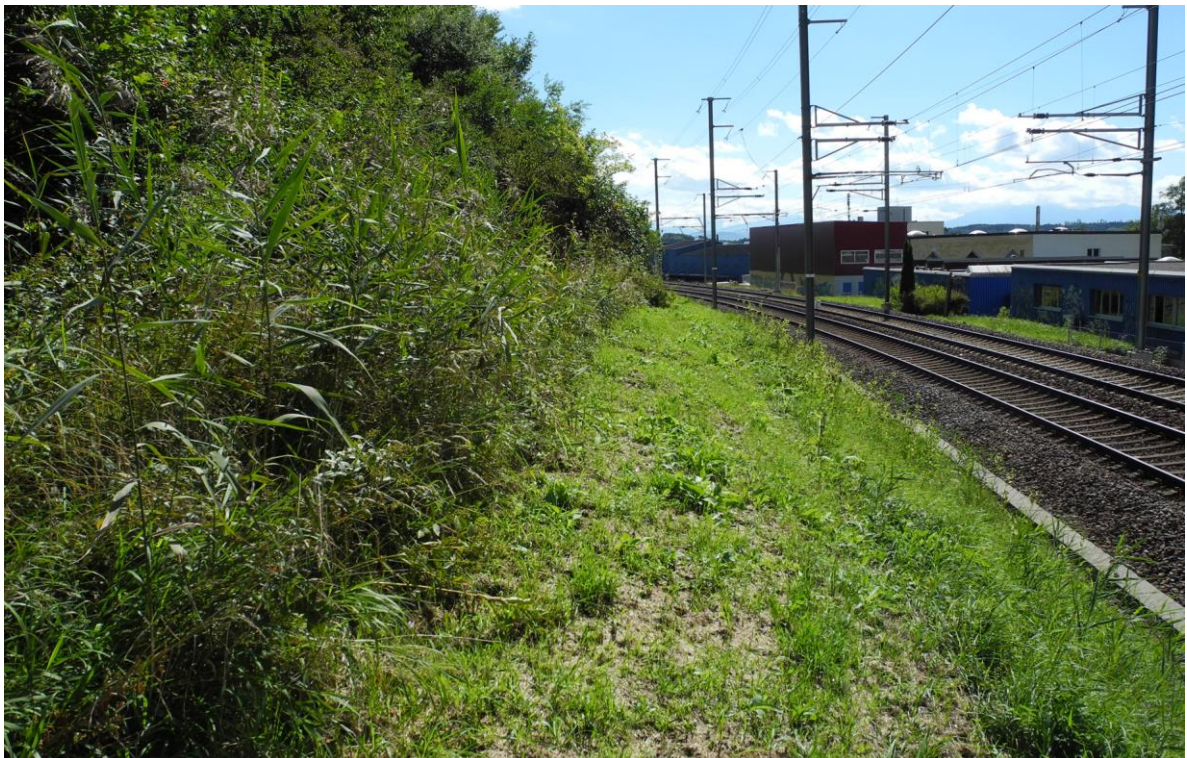
Objekt-Nr. 307

Objektbeschreibung	
Charakter Struktur	<ul style="list-style-type: none"> ▪ 90- bis 100jährige Robinienpflanzung der SBB auf den Steilpartien zur Hangstabilisierung mit natürlich angekommenen, neben und unterständigen Hochstämmen und an den Rändern ausgebildeter Strauchflora; auf wenig geneigten Stellen von grösseren, unbestockten Schilfinseln durchbrochen ▪ bemerkenswert schöner Heckenabschluss nach Norden ▪ südlich des Objekt mehr oder weniger ebenes, nasses Ruderalgelände mit Schilf <i>Phragmites australis</i> und einigen Weiden <i>Salix sp.</i>
Flora Zustand	<p>Hochstämmen</p> <ul style="list-style-type: none"> ▪ Robinie <i>Robinia pseudoacacia</i> vorherrschend, ferner Espe <i>Populus tremula</i>, Gemeine Esche <i>Fraxinus excelsior</i>, Traubeneiche <i>Quercus petraea</i>, Vogelkirsche <i>Prunus avium ssp. avium</i> und Weide <i>Salix sp.</i> ▪ gegen den oberen Rand eher dicht, am unteren Rand spärlich bestockt <p>Sträucher</p> <ul style="list-style-type: none"> ▪ Geissblatt <i>Lonicera sp.</i>, Gemeiner Schneeball <i>Viburnum opulus</i>, Gemeines Pfaffenhütchen <i>Euonymus europaea</i>, Gemeine Waldrebe <i>Clematis vitalba</i>, Liguster <i>Ligustrum vulgare</i>, Roter Hornstrauch <i>Cornus sanguinea</i> (auch Hartriegel genannt) Schwarzer Holunder <i>Sambucus nigra</i> und Weissdorn <i>Crataegus sp.</i> ▪ an den Rändern genügend bis lückig ausgebildet, im Inneren eher spärlich <p>Zustand Inventarkontrolle 2013</p> <ul style="list-style-type: none"> ▪ Gehölze: Zustand in Ordnung ▪ unbestockte Bereiche: am Einwachsen

Schutzziele Funktionen	<ul style="list-style-type: none"> ▪ Erhalt und Förderung als Lebensraum von Tieren und Pflanzen von Gehölzen ▪ Schutz gegen Rutschungen in den Steilhangpartien im Vordergrund ▪ Landschaftsgliederung und Kaschierung einer technischen Grossanlage ▪ Ökologischer Ausgleich inmitten landwirtschaftlich intensiver Nutzung ▪ Erholungsfunktion: Robinienblüte im Juni
Gefährdung Schutzmassnahmen	<ul style="list-style-type: none"> ▪ Gefährdung durch Unratablagerung, Brand (Funkenflug der SBB), Erweiterung des Schienenstranges ▪ Schutz durch Unratablagerungs-Verbot, sonst gemäss Pflegeplan ▪ unbestockte Bereiche: Verbuschungsgefahr
Pflegemassnahmen	<ul style="list-style-type: none"> ▪ Entrümpelung und Verteilung des abgelegten organischen Materials ▪ Vorsichtige Durchforstung der Hochstämme – fachkundiges Personal erforderlich ▪ Pflege und Ergänzung der Sträucher, zunächst an den Rändern ▪ Empfohlene Termine: 4- bis 6-jähriger Pflgeturnus; bei Ergänzung der Sträucher Kontrolle nach 2 Jahren erforderlich <p>Empfehlung Inventarkontrolle 2013</p> <ul style="list-style-type: none"> ▪ Gehölze: Pflege wie bisher ▪ nicht oder wenig bestockte Objektteile: 1 Schnitt pro Jahr, ab 1. September, offen halten, nicht verbuschen lassen ▪ Robinien <i>Robinia pseudoacacia</i> sukzessive nutzen

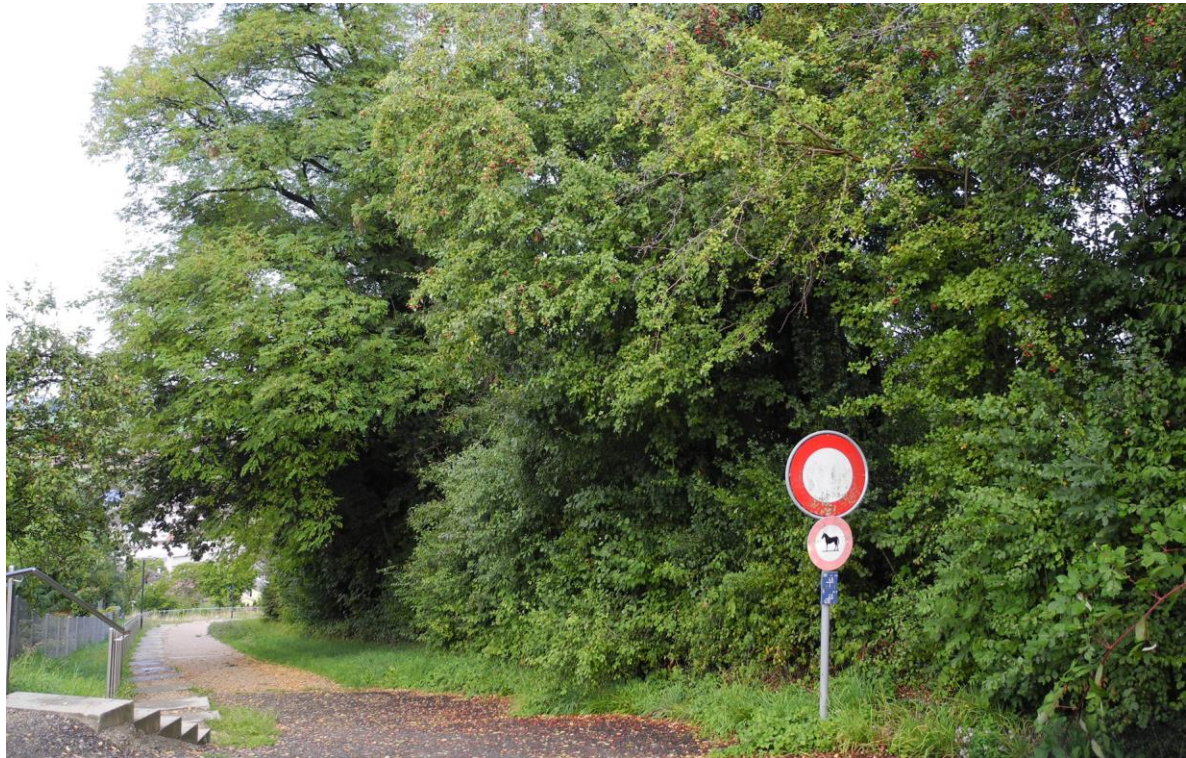
Objekt-Nr. 310

Objektbeschreibung	
Charakter Struktur	<ul style="list-style-type: none"> Bestockungsrest natürlich angekommener Arten auf ehemaligem Ruderalgelände ob alter Strassenböschung
Flora Zustand	<p>Hochstämme</p> <ul style="list-style-type: none"> zwei Alteichen <i>Quercus sp.</i>, mehrere Birken <i>Betula sp.</i>, Robinien <i>Robinia pseudoacacia</i> ausreichende Bestockung <p>Sträucher:</p> <ul style="list-style-type: none"> Bergahorn <i>Acer pseudoplatanus</i>, Brombeere <i>Rubus sp.</i>, Eiche <i>Quercus sp.</i>, Gemeine Waldrebe <i>Clematis vitalba</i>, Gewöhnliche Esche <i>Fraxinus excelsior</i> und Weiden <i>Salix sp.</i> in der Strauchschicht; sonst Haselstrauch <i>Corylus avellana</i>, Roter Hornstrauch <i>Cornus sanguinea</i> (auch Hartriegel genannt), Schwarzdorn <i>Prunus spinosa</i> und Weissdorn <i>Crataegus sp.</i> allgemein spärliche Vertretung, an der Strassenböschung gegen Süd fast völlig fehlend <p>Zustand Inventarkontrolle 2013</p> <ul style="list-style-type: none"> nur noch eine Birke <i>Betula sp.</i> Baumschicht durch Gemeine Eschen <i>Fraxinus excelsior</i> und Robinien <i>Robinia pseudoacacia</i> geprägt Strauchschicht verjüngt

Gefährdung Schutzmassnahmen	<ul style="list-style-type: none"> ▪ Gefährdung, abgesehen von Kahlschlag und Überbauung, durch Unratablagerung und Entfernung der umgrenzenden Strauchschicht ▪ Schutz durch entsprechende Unterlassung; gegebenenfalls Einzäunung zur Sicherung des Aufkommens einer dichten Strauchschicht
Pflegemassnahmen	<ul style="list-style-type: none"> ▪ Mit dem Ziel der Gestaltung einer Hochstammhecke in überbautem Gebiet ▪ vorsichtige Durchforstung der Hochstämme (efeubehangene Birke <i>Betula sp.</i> belassen) ▪ Empfohlene Termine: in 12- bis 18-jährigem Turnus ▪ Gewährleistung des Ankommens einer Strauchschicht - eventuell Einpflanzungen ▪ Empfohlene Termine: erste Pflege zwei Jahre nach dem Ankommen, dann 4- bis 6-jähriger Turnus ▪ die Kompostablagerung ist zulässig <p>Empfehlung Inventarkontrolle 2013:</p> <ul style="list-style-type: none"> ▪ Fortsetzung der bisherigen Pflege

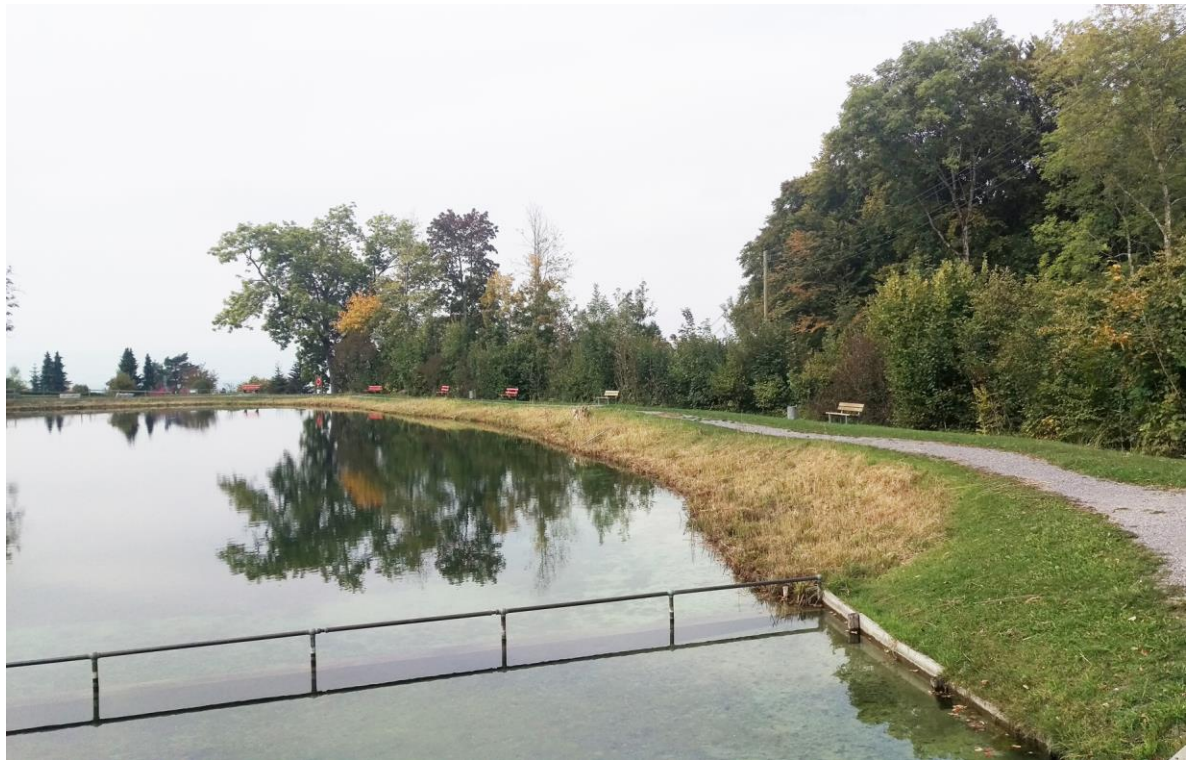
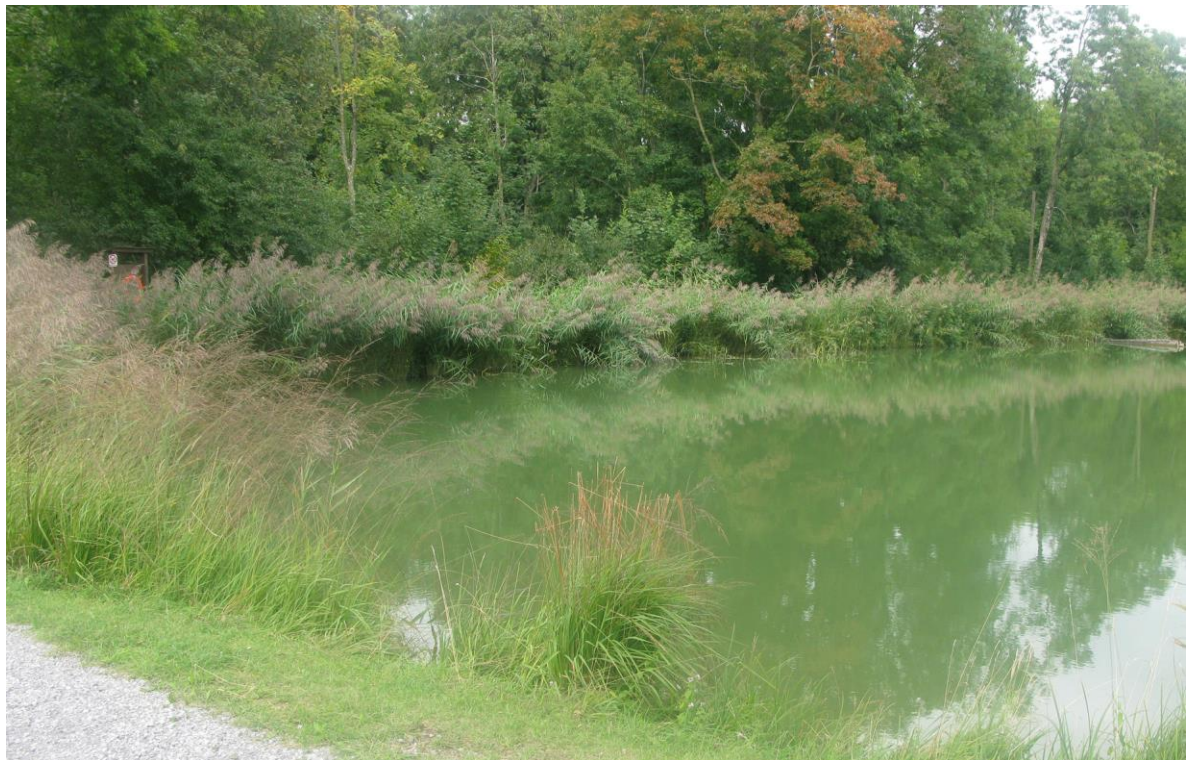
Objekt-Nr. 311a

Objektbeschreibung	
Charakter Struktur	<ul style="list-style-type: none"> ▪ <u>Böschungsbestockung</u> Schilfgürtel auf der Nord- und Westseite des Weihers
Flora Zustand	<ul style="list-style-type: none"> ▪ großwüchsige, schilfartige Pflanzen (Röhrichtpflanzen), eingewurzelt in eine Kokosfaschine (Röhrichtwalze)
Schutzziele Funktionen	<ul style="list-style-type: none"> ▪ Erhalt und Förderung als Lebensraum von Tieren und Pflanzen ▪ Uferschutz, besonders oberhalb des Übergangs zur Oberen Weiherweidstrasse, wo Erosion auftritt ▪ Pflege und Erhalt des Schilfgürtels am Nord- und Westufer
Gefährdung Schutzmassnahmen	<ul style="list-style-type: none"> ▪ Gefährdung durch mutwillige Eingriffe, künstliche Einpflanzungen und zu nahe an die Ufer geführtes Ausmähen auf der Nordseite ▪ Schutz durch entsprechende Unterlassungen, Begrenzung des Ausmähens bis 2 m an das Nordufer; sonst Einhalten des Pflegeplans

Pflegemassnahmen	<ul style="list-style-type: none"> ▪ Schilf <i>Phragmites australis</i> alle 1 bis 2 Jahre alternierend schneiden
Damm	<ul style="list-style-type: none"> ▪ Der Damm muss die bundesrechtlichen Anforderungen an einen Staudamm erfüllen, was bedeutet, dass dort keine tiefwurzligen Pflanzen vorhanden sein dürfen.
