Kommunales Inventar der Natur- und Landschaftsschutzobjekte

(vom Gemeinderat Hedingen festgesetzt am 12. Juni 2018)

Inventarblatt

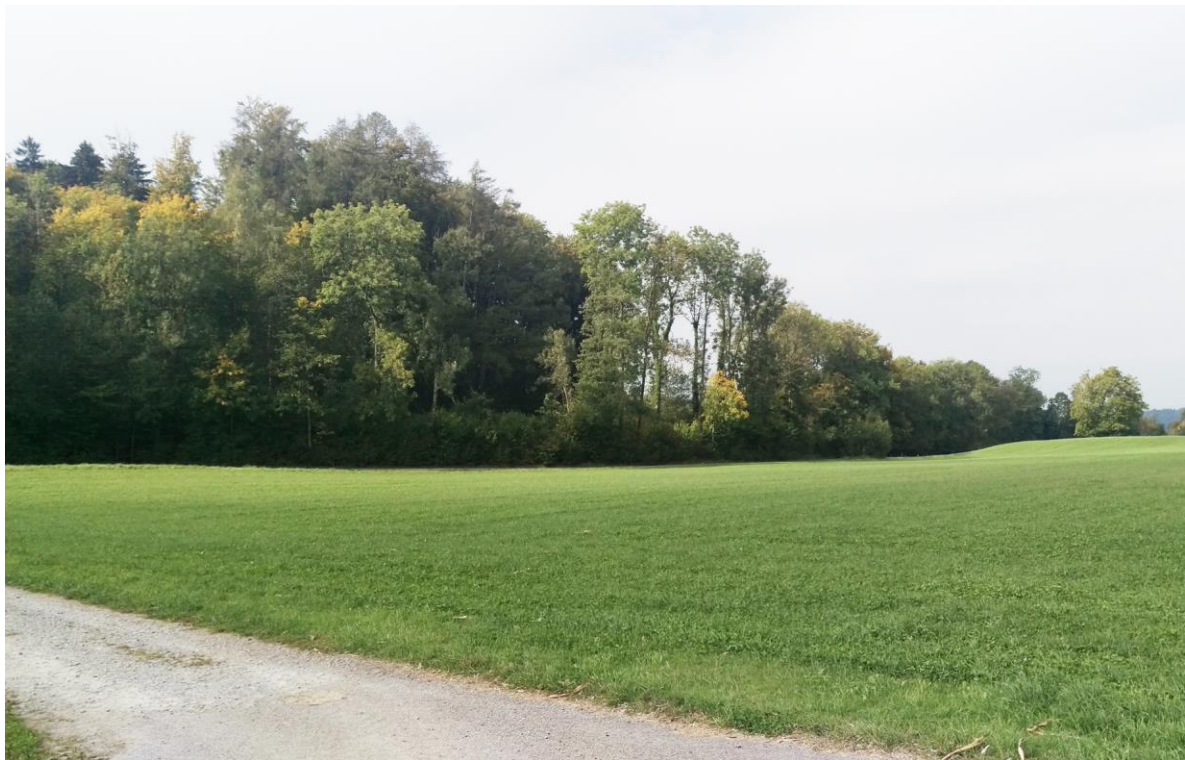
Objekt-Nr. 311b

Objektbeschreibung	
Charakter Struktur	<ul style="list-style-type: none"> ▪ Gehölz am Hirslenbach ▪ Bachbett mit einem mittleren Gefälle von ca. 4 % über mässige Steilufer 1 bis 3 m eingetieft ▪ beide Ufer mit einer Breite von 3 bis 7 m auf ca. 370 m Länge begleitend
Flora Zustand	<p>Hochstämme</p> <ul style="list-style-type: none"> ▪ vornehmlich Gemeine Esche <i>Fraxinus excelsior</i> und Schwarz-Erle <i>Alnus glutinosa</i>, ferner Bergahorn <i>Acer pseudoplatanus</i>, Birke <i>Betula sp.</i>, Eiche <i>Quercus, sp.</i>, Fichte <i>Picea abies</i> (auch Rottanne genannt), Grau-Erle <i>Alnus incana</i> (auch Weiss-Erle genannt), Hagebuche <i>Carpinus betulus</i> (auch Hainbuche oder Weissbuche genannt) und Süsskirsche <i>Prunus avium</i> ▪ genügend dichte Vertretung <p>Sträucher</p> <ul style="list-style-type: none"> ▪ die vorkommenden Hochstämme auch in der Strauchschicht, dazu Brombeere <i>Rubus sp.</i>, Feldahorn <i>Acer campestre</i>, Geissblatt <i>Lonicera sp.</i>, Gemeine Berberitze <i>Berberis vulgaris</i>, Gemeiner Schneeball <i>Viburnum opulus</i>, Gemeine Waldrebe <i>Clematis vitalba</i>, Haselstrauch <i>Corylus avellana</i>, Himbeere <i>Rubus idaeus</i>, Roter Hornstrauch <i>Cornus sanguinea</i> (auch Hartriegel genannt), Liguster <i>Ligustrum</i>

<p><i>vulgare</i>, Schwarzdorn <i>Prunus spinosa</i>, Schwarzer Holunder <i>Sambucus nigra</i>, Weissdorn <i>Crataegus sp.</i>, Wolliger Schneeball <i>Viburnum lantata</i></p> <ul style="list-style-type: none"> ▪ mässig bis ausreichend, meist von geringer Tiefe <p>Zustand Inventarkontrolle 2013</p> <ul style="list-style-type: none"> ▪ in Ordnung
Schutzziele Funktionen	<ul style="list-style-type: none"> ▪ Erhalt und Förderung als Lebensraum von Tieren und Pflanzen von Bachgehölzen ▪ Landschaftsgliederungsfunktion
Gefährdung Schutzmassnahmen	<ul style="list-style-type: none"> ▪ Gefährdung durch mutwillige Eingriffe, künstliche Einpflanzungen ▪ Schutz durch entsprechende Unterlassungen ▪ Einhalten des Pflegeplans
Pflegemassnahmen	<ul style="list-style-type: none"> ▪ oberhalb und unterhalb der Durchforstung der Hochstämme sehr mässiger Eingriff: ▪ Bestehende Strauchschicht zugunsten der langsam wachsenden Arten pflegen ▪ Empfohlene Termine: 4- bis 6-jähriger Turnus <p>Empfehlung Inventarkontrolle 2013:</p> <ul style="list-style-type: none"> ▪ Fortsetzung der bisherigen Pflege

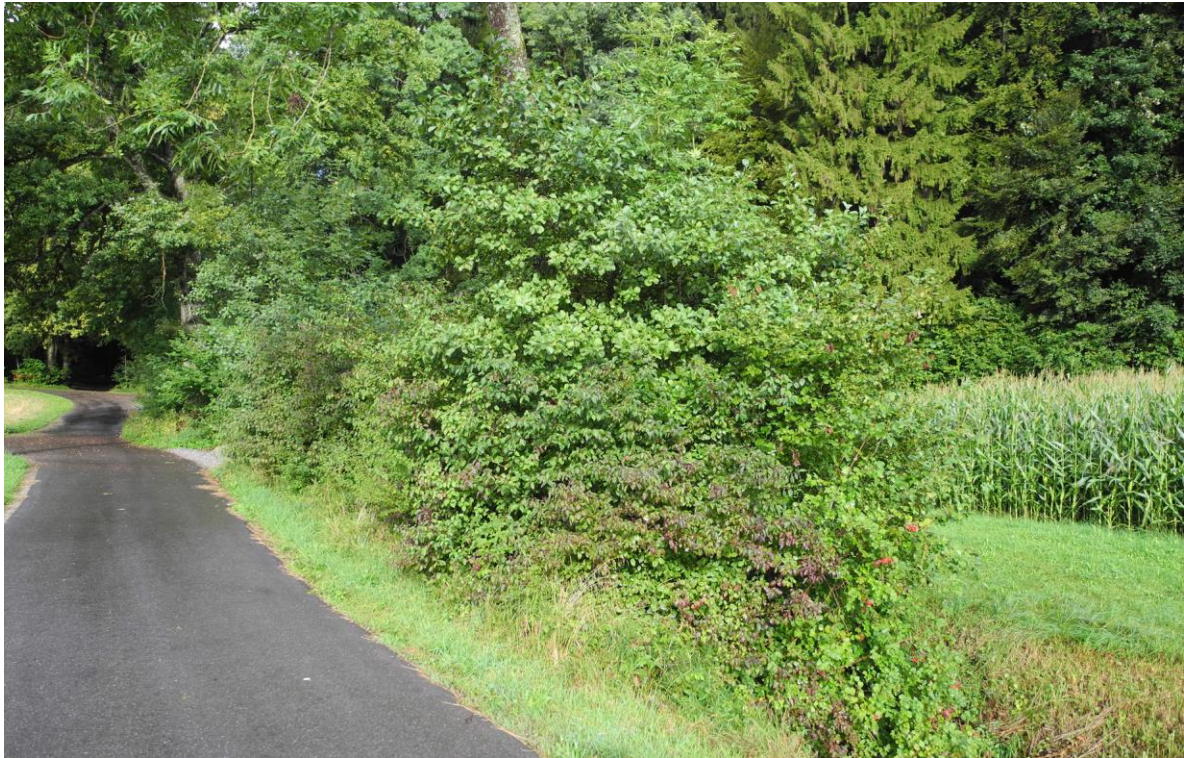
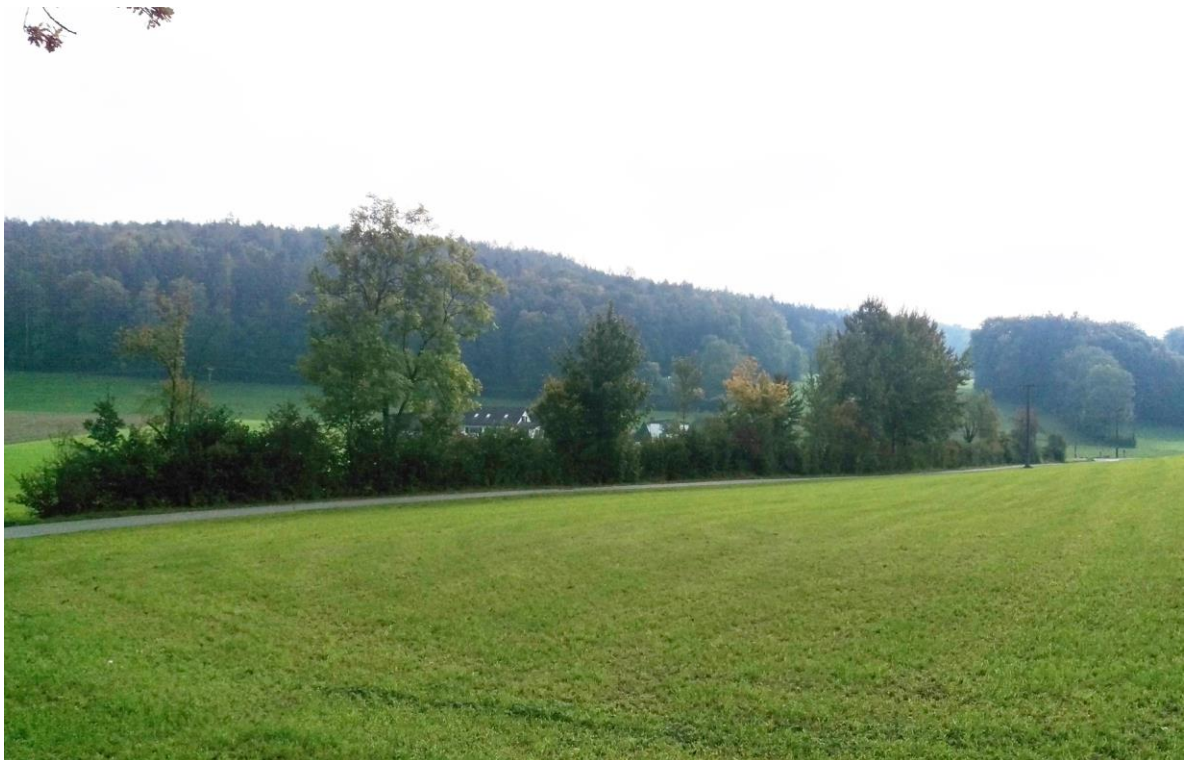
Objekt-Nr. 312

Objektbeschreibung	
Charakter Struktur	<ul style="list-style-type: none"> Hagstellung/Hochstammhecke zwischen dem Fahrweg und dem hier begradigten Feldenmas- bzw. Dürrenbach entlang der Westseite des Dürrenbaches 1980 unter Belassung zweier Hochstämme auf den Stock gesetzt; auf dem Ostufer ausgerottet
Flora Zustand	<p>Hochstämme</p> <ul style="list-style-type: none"> zur Zeit zwei Gemeine Eschen <i>Fraxinus excelsior</i>, früher zudem Bergahorn <i>Acer pseudoplatanus</i>, Eiche <i>Quercus sp.</i>, Espe <i>populus tremula</i> (auch Aspe genannt) und Schwarz-Erle <i>Alnus glutinosa</i> im Wiederaufbau begriffen <p>Sträucher</p> <ul style="list-style-type: none"> neben Hochstämmen wie Gemeine Esche <i>Fraxinus excelsior</i> und Erle <i>Alnus sp.</i> in der Strauchschicht; Geissblatt <i>Lonicera sp.</i>, Gemeiner Schneeball <i>Viburnum opulus</i>, Gemeines Pfaffenhütchen <i>Euonymus europaea</i>, Haselstrauch <i>Corylus avellana</i>, Heckenrose <i>Rosa sp.</i>, Himbeere <i>Rubus idaeus</i>, Liguster <i>Ligustrum vulgare</i>, Pappel <i>Populus sp.</i>, Roter Hornstrauch <i>Corylus avellana</i> (auch Hartriegel genannt), Schwarzdorn <i>Prunus spinosa</i>, Traubenkirsche <i>Prunus padus</i>, Weide <i>Salix sp.</i>, Weissdorn <i>Crataegus sp.</i>, Wolliger Schneeball <i>Viburnum lantana</i> im Wiederaufbau <p>Zustand Inventarkontrolle 2013</p> <ul style="list-style-type: none"> in Ordnung, Hecke verjüngt

<p>Schutzziele Funktionen</p>	<ul style="list-style-type: none"> ▪ Erhalt und Förderung als Lebensraum von Tieren und Pflanzen von Hagstellungen ▪ Windschutz für die landwirtschaftliche Kultur ▪ Landschaftsgliederung ▪ landschaftsökologische Bedeutung inmitten landwirtschaftlichen Kulturlandes ▪ Erholungsfunktion: Spazierwegbegleiter
<p>Gefährdung Schutzmassnahmen</p>	<ul style="list-style-type: none"> ▪ Gefährdung durch Ausmähen und grenzüberschreitende Viehweide entlang dem Nordostufer ▪ Schutz durch Unterlassung des Ausmähens, Einschränkung der Weide <i>Salix sp.</i>; sonst gemäss Pflegeplan
<p>Pflegemassnahmen</p>	<ul style="list-style-type: none"> ▪ aufkommende Hochstämme, gruppen- und einzelstammweise belassen und hochziehen ▪ Empfohlene Termine: 2- bis 4-jähriger Turnus ▪ ankommende Strauchschicht selektiv unter Förderung der langsam wachsenden Arten pflegen ▪ Empfohlene Termine: 4- bis 6-jähriger Turnus <p>Empfehlung Inventarkontrolle 2013:</p> <ul style="list-style-type: none"> ▪ Fortsetzung der bisherigen Pflege ▪ Ausscheidung von extensiv genutzten Krautsäumen entlang der Hecke ▪ Hecke an 2-3 Stellen auf ca. 5-10 m Länge tief halten (Sicherung von Sichtfenstern)

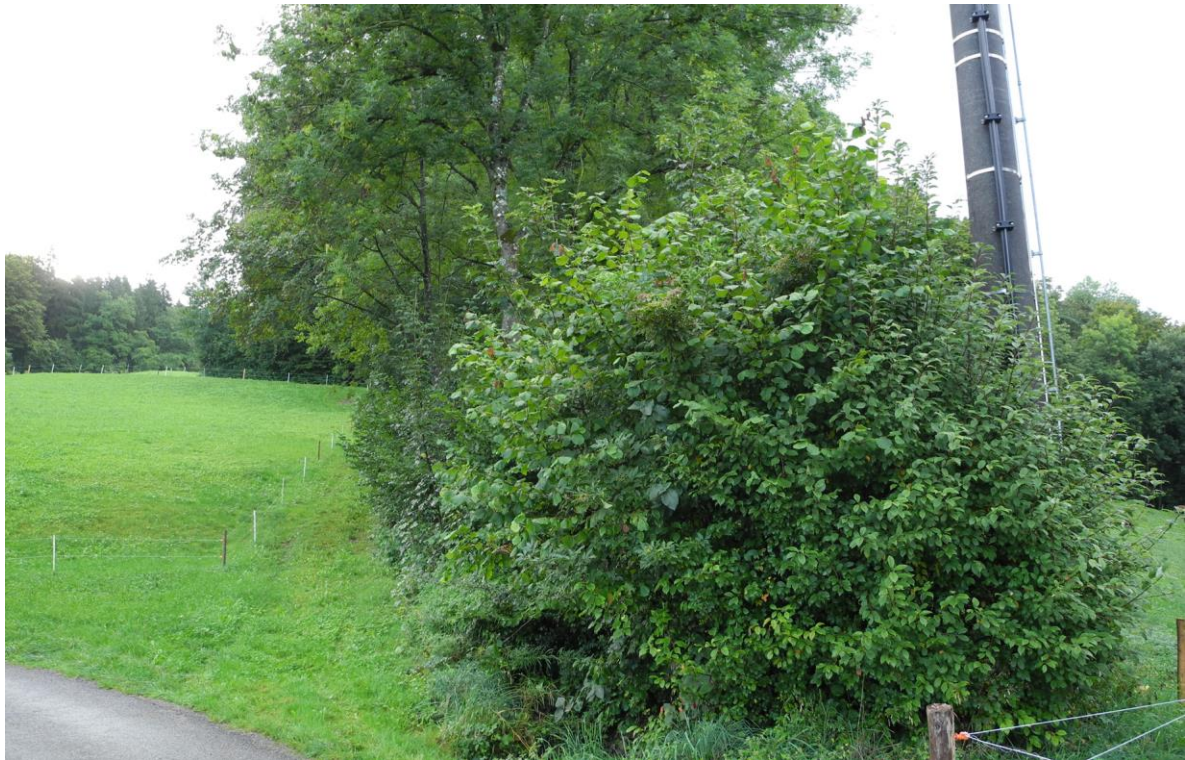
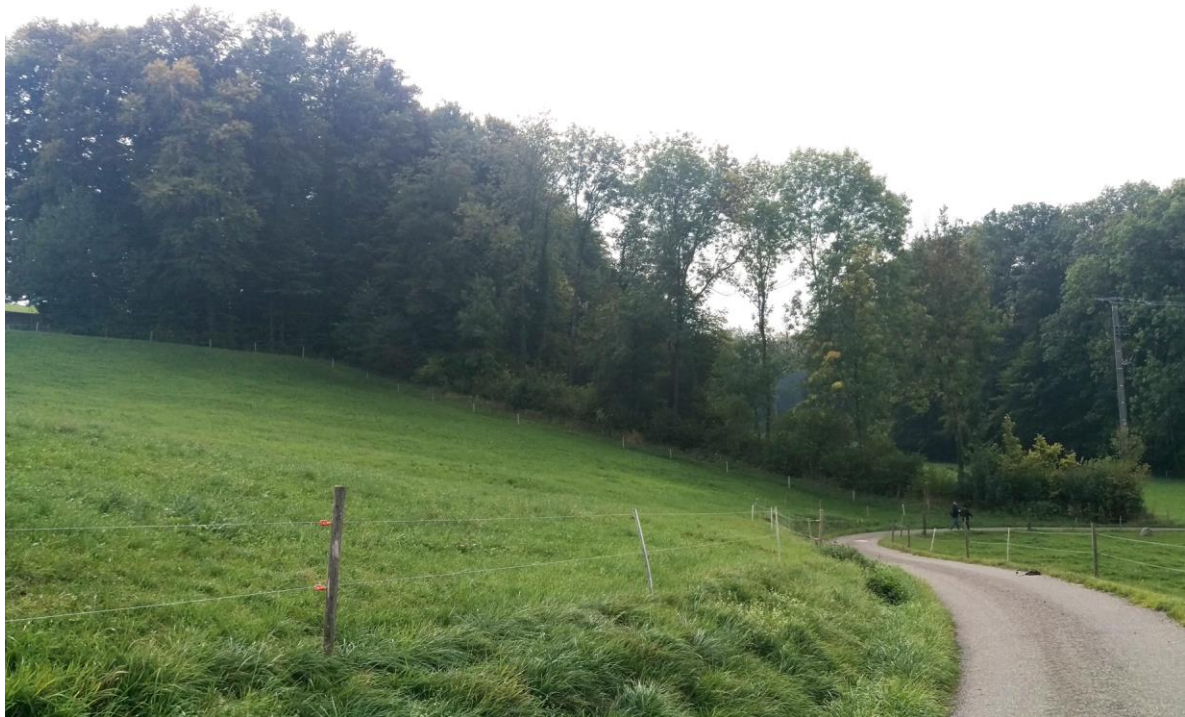
Objekt-Nr. 313

Objektbeschreibung	
Charakter Struktur	<ul style="list-style-type: none"> ▪ Gehölzrest, ca. 60 m lang und bis 15 m breit, längs einer heute zerfallenden Grenzmauer mit einem begleitenden, nur bei Starkniederschlägen Wasser führenden Graben mit ca. 20 % Gefälle ▪ im oberen Teil ansehnliche Bestockung, im unteren Teil Hochstämme fehlend
Flora Zustand	<p>Hochstämme</p> <ul style="list-style-type: none"> ▪ Feldahorn <i>Acer campestre</i>, Fichte <i>Picea abies</i> (auch Rottanne genannt), Gemeine Esche <i>Fraxinus excelsior</i>, Pappel <i>Populus sp.</i>, Rotbuche <i>Fagus sylvatica</i> und Wilde Vogelkirsche <i>Prunus avium ssp. avium</i> ▪ eher dicht, Lichtbaumarten bedrängt <p>Sträucher:</p> <ul style="list-style-type: none"> ▪ neben Bergahorn <i>Acer pseudoplatanus</i>, Echter Mehlbeerbaum <i>Sorbus aria</i>, Feldahorn <i>Acer campestre</i>, Gemeine Esche <i>Fraxinus excelsior</i>, Hagebuche <i>Carpinus betulus</i> (auch Hainbuche oder Weissbuche genannt) und Süsskirsche <i>Prunus avium</i>, die als Hochstämme in der Strauchschicht vorkommen: Faulbaum <i>Frangula alnus</i> (auch Pulverholz genannt), Geissblatt <i>Lonicera sp.</i>, Gemeiner Schneeball <i>Viburnum opulus</i>, Gemeines Pfaffenhütchen <i>Euonymus europaea</i>, Gemeine Waldrebe <i>Clematis vitalba</i>, Haselstrauch <i>Corylus avellana</i>, Heckenrose <i>Rosa sp.</i>, Roter Hornstrauch <i>Cornus sanguinea</i> (auch Hartriegel genannt), Liguster <i>Ligustrum vulgare</i>, Schwarzdorn <i>Prunus spinosa</i>, Schwarzer Holunder <i>Sambucus nigra</i>, Weide <i>Salix sp.</i> und Weissdorn <i>Crataegus sp.</i>, Wolliger Schneeball <i>Viburnum lantana</i> ▪ im oberen Teil spärlich, im unteren von der Gemeinen Waldrebe <i>Clematis vitalba</i> sehr stark bedrängt <p>Zustand Inventarkontrolle 2013:</p> <ul style="list-style-type: none"> ▪ in Ordnung ▪ im unteren Teil wenige Gemeine Eschen <i>Fraxinus excelsior</i>, ansonsten Baumschicht durch diese dominiert ▪ Strauchschicht verjüngt, viele Haselsträucher <i>Corylus avellana</i>

<p>Schutzziele Funktionen</p>	<ul style="list-style-type: none"> ▪ Erhalt und Förderung als Lebensraum von Tieren und Pflanzen von Gehölzen und Hochstammhecken ▪ Erosionsschutz bei Gewitterregen und Schutz vor neuer Grabenerosion auf der Nordseite ▪ landschaftsökologische Bedeutung, besonders als Brutstätte für Vögel ▪ Landschaftsgliederung und Grenzmarkierung
<p>Gefährdung Schutzmassnahmen</p>	<ul style="list-style-type: none"> ▪ Gefährdung durch Kahlschlag, Ausmähen, zu nahe herangeführte Viehweide und durch Überhandnahme der Gemeinen Waldrebe <i>Clematis vitalba</i> ▪ Schutz durch Abgrenzen des Ausmähens und der Viehweide auf den heutigen Stand; sonst gemäss Pflegeplan
<p>Pflegemassnahmen</p>	<ul style="list-style-type: none"> ▪ Durchforstung: jüngere Gruppen der gemeinen Esche <i>Fraxinus excelsior</i> auflösen, Wilde Vogelkirsche <i>Prunus avium ssp. avium</i> am Ostrand freistellen ▪ Empfohlene Termine: 4-jähriger Turnus, ▪ Gemeine Waldrebe <i>Clematis vitalba</i> im unteren Teil, wo sie die Sträucher erdrückt, ausschneiden, Haselstrauch <i>Corylus avellana</i> auf den Stock setzen, einige Hochstämme aufkommen lassen, ankommende neue Strauchschicht selektiv pflegen ▪ Empfohlene Termine 4- bis 6-jähriger Turnus <p>Empfehlung Inventarkontrolle 2013:</p> <ul style="list-style-type: none"> ▪ Fortsetzung der bisherigen Pflege ▪ Strauchvielfalt fördern (Hecke heute dominieren Gemeine Eschen <i>Fraxinus excelsior</i> und Haselstrauch <i>Corylus avellana</i>), vielfältige Strauchschicht ist anzustreben ▪ Ausscheidung von extensiv genutzten Krautsäumen entlang der Hecke

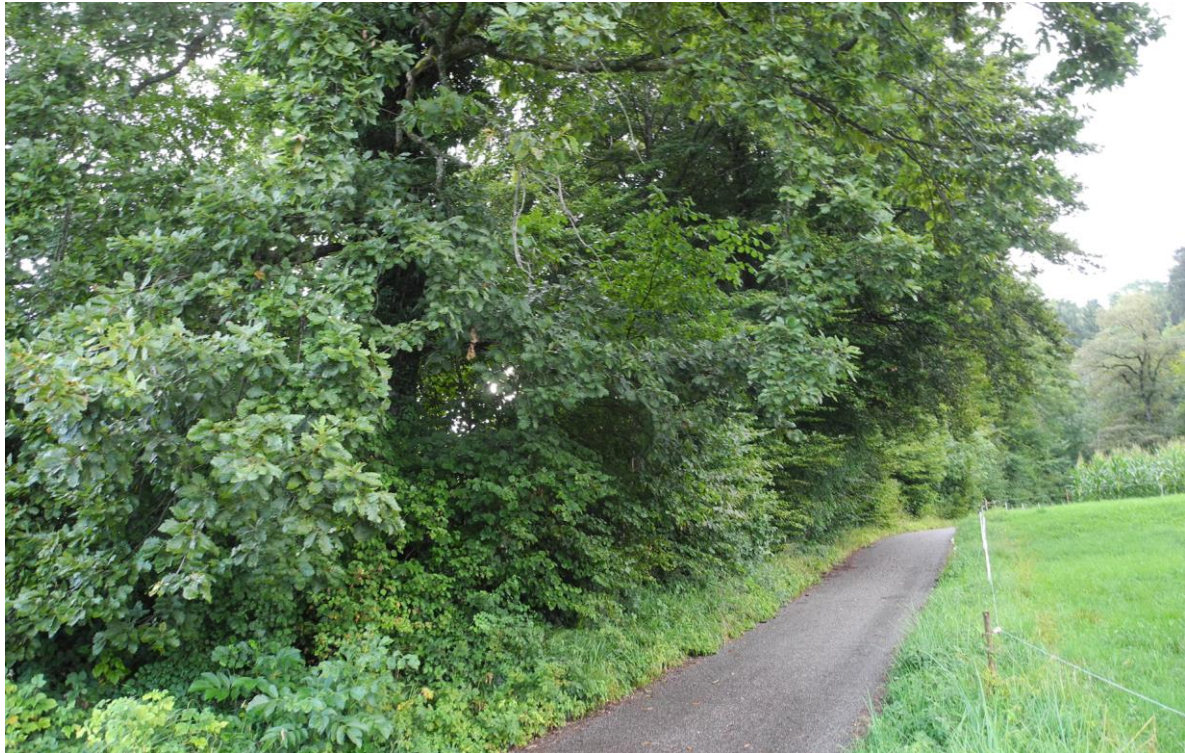
Objekt-Nr. 315

Objektbeschreibung	
Charakter Struktur	<ul style="list-style-type: none"> ▪ beidufriges Bachgehölz, ca. 90 m lang, 5 bis 10 m breit, an 2 bis 3 m eingetieften, mit ca. 10 % Gefälle abfliessenden Bach ▪ nur südwestliche Randzone auf Gemeindegebiet Hedingen, im oberen Teil nur die begrenzende Strauchschicht ▪ intakte, eher überdichte Bestockung im unteren Teil, allgemein reiche Flora
Flora Zustand	<p>Hochstämme</p> <ul style="list-style-type: none"> ▪ einige sehr markante Altbuchen <i>Fagus sylvatica</i>, sonst Berg-Ahorn <i>Acer pseudoplatanus</i>, Feld-Ahorn <i>Acer campestre</i>, Gemeine Esche <i>Fraxinus excelsior</i>, Hagebuche <i>Carpinus betulus</i> (auch Hainbuche oder Weissbuche genannt), Trauben-Eiche <i>Quercus petraea</i>, Schwarz-Erle <i>Alnus glutinosa</i> und Ulme <i>Ulmus sp.</i> ▪ reichliche Vertretung <p>Sträucher</p> <ul style="list-style-type: none"> ▪ neben den Hochstämmen Berg-Ahorn <i>Acer pseudoplatanus</i>, Echter Mehlbeerbaum <i>Sorbus aria</i>, Feldahorn <i>Acer campestre</i>, Gemeine Esche <i>Fraxinus excelsior</i>, Trauben-Eiche <i>Quercus petraea</i>, Ulme <i>Ulmus sp.</i> und Wilde Vogel-Kirsche <i>Prunus avium ssp. avium</i>, die auch in der Strauchschicht vertreten sind: Brombeere <i>Rubus sp.</i>, Geissblatt <i>Lonicera sp.</i>, Gemeiner Kreuzdorn <i>Rhamnus cathartica</i>, Haselstrauch <i>Corylus avellana</i>, Himbeere <i>Rubus idaeus</i>, Roter Hornstrauch <i>Cornus sanguinea</i> (auch Hartriegel genannt), Schwarzer Holunder <i>Sambucus nigra</i>, Wolliger Schneeball <i>Viburnum lantana</i> und Traubenkirsche <i>Prunus padus</i> ▪ Haselstrauch <i>Corylus avellana</i> überaltert, im unteren Teil vor ca. 2 Jahren auf den Stock gesetzt, reichlicher Rotbuchennachwuchs <i>Fagus sylvatica</i> <p>Zustand Inventarkontrolle 2013:</p> <ul style="list-style-type: none"> ▪ in Ordnung ▪ Strauchschicht verjüngt, kompakt und geschlossen ▪ Hecke im oberen Teil bis zum Wald geschlossen

<p>Schutzziele Funktionen</p>	<ul style="list-style-type: none"> ▪ Erhalt und Förderung als Lebensraum von Tieren und Pflanzen von Bachgehölzen ▪ Landschaftsgliederungsfunktion als langgestreckte Waldzunge, Grenzmarkierung ▪ landschaftsökologische Bedeutung in landwirtschaftlich genutzter Zone ▪ Erholungsfunktion als Spazierwegbegleiter ▪ Erosionsschutz
<p>Gefährdung Schutzmassnahmen</p>	<ul style="list-style-type: none"> ▪ Gefährdung durch unsachgemässe Eingriffe längs der Fahrstrasse ▪ Schutz durch entsprechende Unterlassung, sonst gemäss Pflegeplan
<p>Pflegemassnahmen</p>	<ul style="list-style-type: none"> ▪ selektive Durchforstung der Altbuchen <i>Fagus sylvatica</i>, Wilde Vogelkirschen <i>Prunus avium ssp. avium</i> freistellen ▪ Empfohlene Termine: 12- bis 18-jähriger Turnus ▪ Haselsträucher <i>Corylus avellana</i> zurückschneiden, Dornsträucher fördern ▪ Empfohlene Termine: 4- bis 6-jähriger Turnus <p>Empfehlung Inventarkontrolle 2013:</p> <ul style="list-style-type: none"> ▪ Fortsetzung der bisherigen Pflege ▪ Anpassung der Abgrenzung im oberen Teil

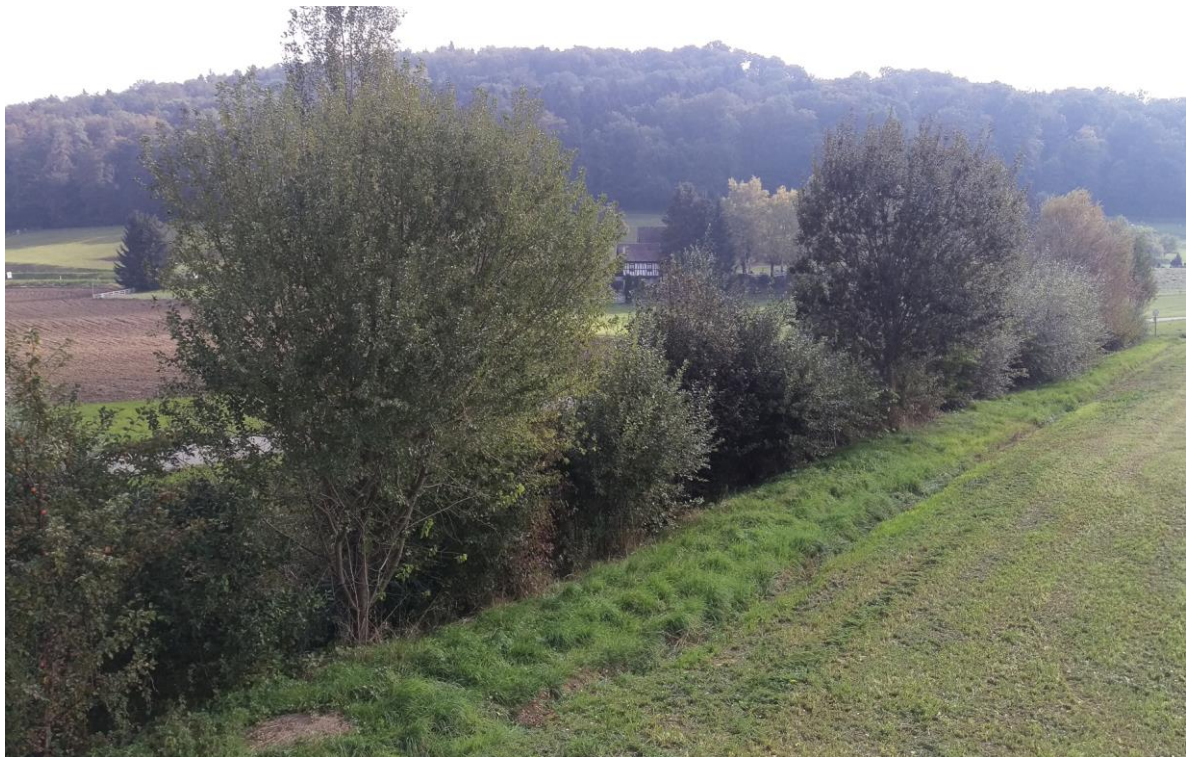
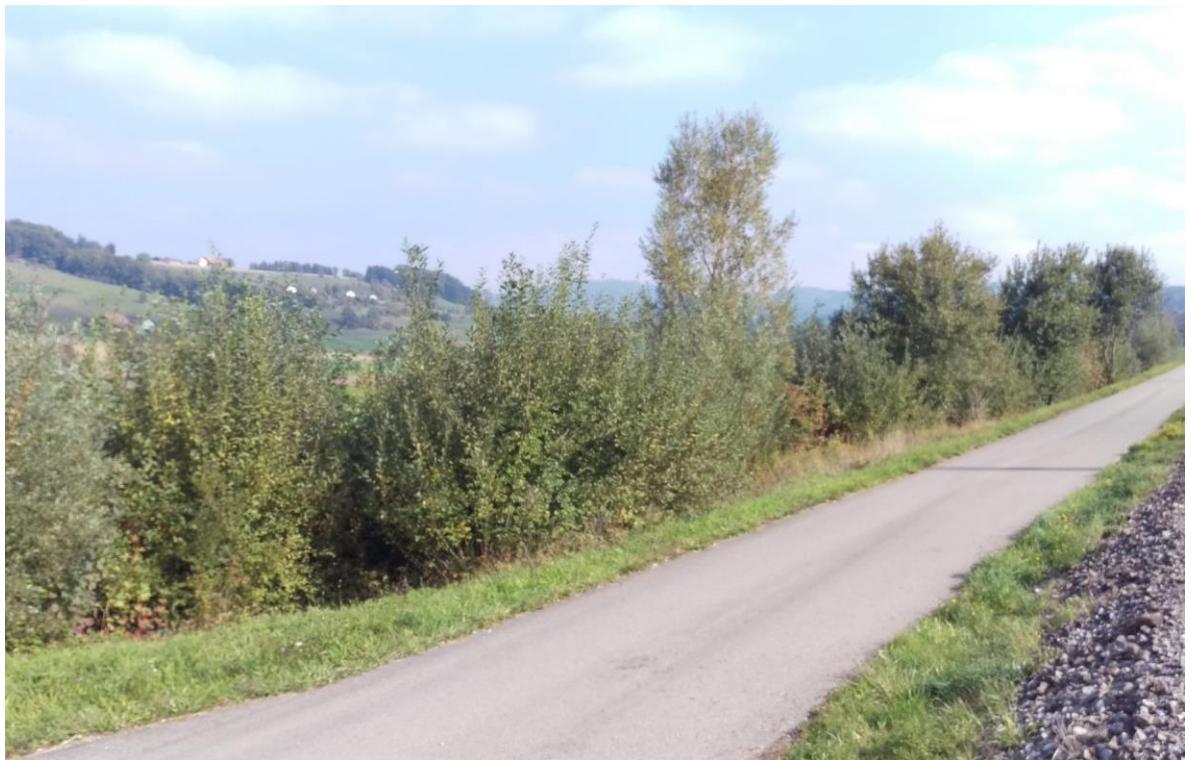
Objekt-Nr. 316

Objektbeschreibung	
Charakter Struktur	<ul style="list-style-type: none"> ▪ revitalisierter Bach ▪ abschnittsweise bestockt mit Wiesen- und Krautsäumen sowie Steinstrukturen
Flora Zustand	<ul style="list-style-type: none"> ▪ Diverse Gehölzarten, z.B. Birke <i>Betula sp.</i>, Gemeine Esche <i>Fraxinus excelsior</i>, Gemeiner Schneeball <i>Viburnum opulus</i>, Gemeines Pfaffenhütchen <i>Euonymus europaea</i>, Liguster <i>Ligustrum vulgare</i>, Roter Hornstrauch <i>Cornus sanguinea</i> (auch Hartriegel genannt), Traubenkirsche <i>Prunus padus</i>, verschiedene Weidenarten <i>Salix sp.</i>, Weissdorn <i>Crataegus sp.</i>, Wolliger Schneeball <i>Viburnum lantana</i>, ▪ Wiesen- und Krautsaum: Blut-Weiderich <i>Lythrum salicaria</i>, Dost <i>Origanum vulgare</i> (auch Wilder Majoran genannt), Hornklee <i>Lotus sp.</i>, Möhre <i>Daucus carota</i> (auch Wilde Möhre genannt), Moor-Geissbart <i>Filipendula ulmaria</i> (auch Mädesüss oder Spierstaude genannt), Scharfkantige Segge <i>Carex acutiformis</i> (auch Sumpf-Segge genannt), Schilf <i>Phragmites australis</i>, Wasserdost <i>Eupatorium cannabinum</i>, Wegwarte <i>Cichorium intybus</i>, Wilde Brustwurz <i>Angelica sylvestris</i> (auch Engelwurz genannt) und Wilde Karde <i>Dipsacus fullonum</i>

Schutzziele Funktionen	<ul style="list-style-type: none"> ▪ Erhalt und Förderung als Lebensraum für fliessgewässerspezifische Tiere und Pflanzen ▪ Schutz der Bachhänge vor Erosion ▪ Landschaftsgliederung ▪ Erholungsförderung: Spazierwegbegleiter
Gefährdung Schutzmassnahmen	<ul style="list-style-type: none"> ▪ Gefährdung durch unsachgemässe Nutzung ▪ Integration in kommunales Inventar und Schutzverordnung

Pflegemassnahmen	<ul style="list-style-type: none">▪ Gehölze periodisch abschnittsweise verjüngen, kompakte, dicht geschlossene Gruppen anstreben▪ Krautsäume: 1 Schnitt pro Jahr, ab 1. September▪ Wiese an Böschungsoberkante und Rändern: zwei Schnitte, ab. 15. Juni, Schnittgut wegführen▪ keine Düngung, keine Beweidung▪ bestehende Steinstrukturen offenhalten, gute Besonnung sicherstellen▪ Kopfweiden <i>Salix sp.</i> fördern▪ Robinien <i>Robinia pseudoacacia</i> entfernen
-------------------------	--
