## Aufwertung des Wissenbachs «von Hand» in Hedingen

Schlussbericht inkl. Fotodokumentation

22. November 2022

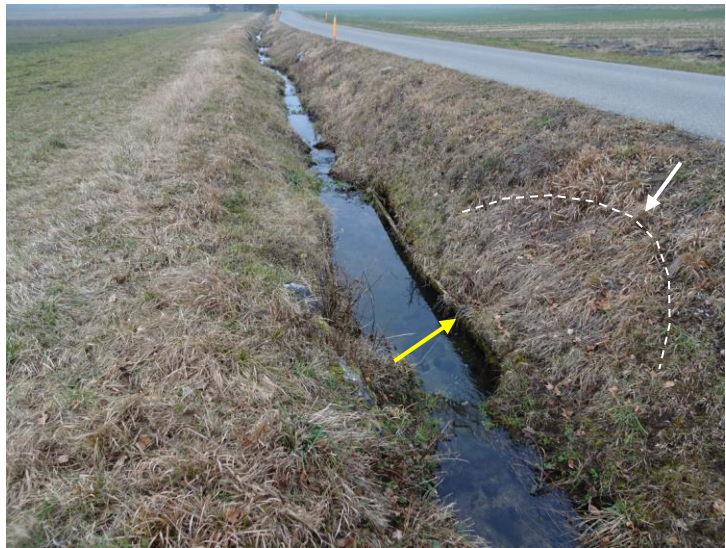
Foto 4

Schadhafte Stelle mit morschem Brett (Böschungsabstützung > gelber Pfeil) und leichter Böschungssackung (weisser Pfeil).

- Optimierung der Situation bei den vorhandenen rechtsufrigen Erosionsstellen  
>> Entfernen der Stützbretter, Verlegung der Blocksteine von links nach rechts, linksseitige Aufweitung (Verbreiterung des Gerinnes, um die Strömungsenergie zu verringern und damit die Erosionsgefahr zu mindern), rechtsseitiger Böschungsaufbau mit Bepflanzung.  
>> Dadurch Sicherung der strassenseitigen Böschung vor Erosion

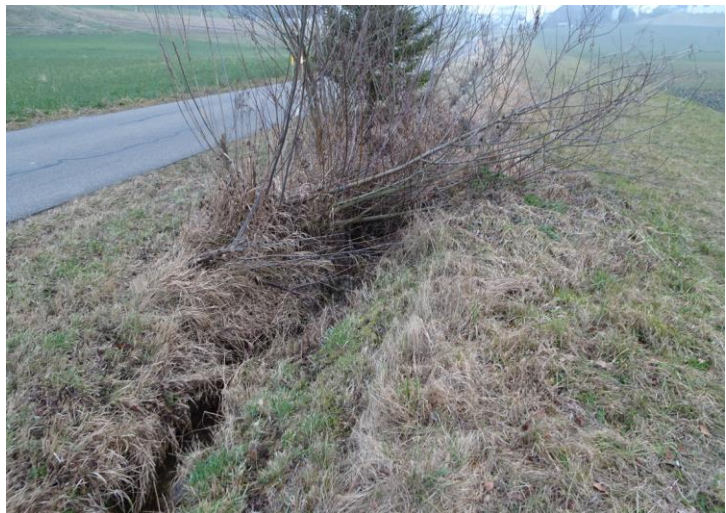
Foto 5

Eingewachsene Stelle unmittelbar oberhalb des Bienenhäuschens.

- Öffnung der eingewachsenen Engstelle unmittelbar oberhalb des Bienenhauses und damit Verbesserung der hydraulischen Situation.
- Pflanzung von uferbegleitenden Bachgehölzen (Bäume und Sträucher) zur Aufwertung des Wildtierkorridors (Leitstruktur). Dabei wurden auch Abschnitte ohne Gehölze belassen.

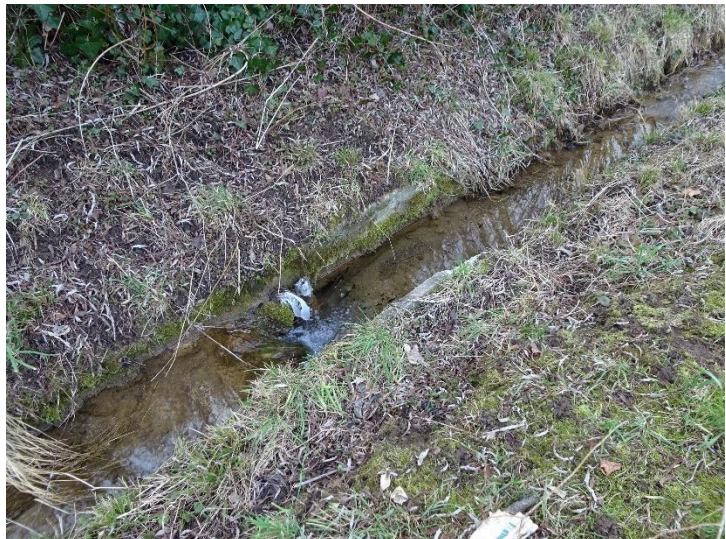
Foto 6

Verbauungsart auf dem unteren Abschnitt: beidseitige Betonbretter, seitlich abgestützt durch Holzpfähle

- Betonbretter (Böschungsfuss) linksseitig herausnehmen
- Lokale Gerinneverbreiterung durch Uferabstiche, Anlegen eines leicht pendelnden Bachlaufs.
- Einbau von ingenieurbioologischen Elementen und von Totholz (Faschinen, kleine Wurzelstöcke, Astlagen, usw.)
- Pflanzung von uferbegleitenden Bachgehölzen (Bäume und Sträucher) zur Aufwertung des Wildtierkorridors (Leitstruktur).
- Anlegen von Asthaufen, Steinhaufen und Sandlinsen zur Förderung von Reptilien und anderen Lebewesen.

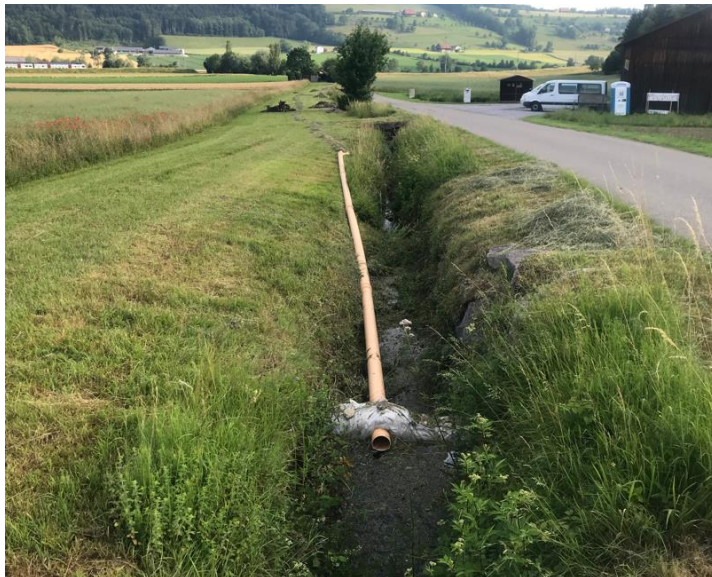
Wasserhaltung mit «Pum-  
pensumpf», Rohrleitung  
aus dem Gerinne und mit  
Gras abgedecktem  
Schlauch im Hintergrund.  
Länge ca. 150m

Die Wasserhaltung erfolgte mittels Schläuchen. Dazu wurde ein Damm aus Sandsäcken und Lehm eingebaut, um das Wasser leicht aufzustauen. Aus diesem Becken führte ein Rohr (Ø 10cm) annähernd waagrecht aus dem Gerinne (vgl. Foto 8 in der Fotodokumentation). Anschliessend wurde ein Schlauch mit einer Länge von bis zu 150m (Ø 10cm) angehängt. Das

ausgeleitete Wasser wurde anschliessend wieder in den Bach eingeleitet. Zur Verhinderung einer Erwärmung des Wassers wurde der Schlauch mit Schnittgut (Gras) abgedeckt. Die Wasserhaltung ist in der Fotodokumentation abgebildet.

Diese Form der Wasserhaltung bewährte sich, der Abschnitt, in dem gearbeitet wurde, konnte vollständig trockengelegt werden.
